**BRENO MATHEUS DOS SANTOS BATISTA**

**RECUPERAÇÃO DE FACHADAS COM REVESTIMENTO CERÂMICO: ESTUDO DE CASO**

Trabalho de Conclusão de Curso apresentado ao Curso de Engenharia Civil da Fanese como requisito parcial e obrigatório para a obtenção do Grau de Bacharel em Engenharia Civil.

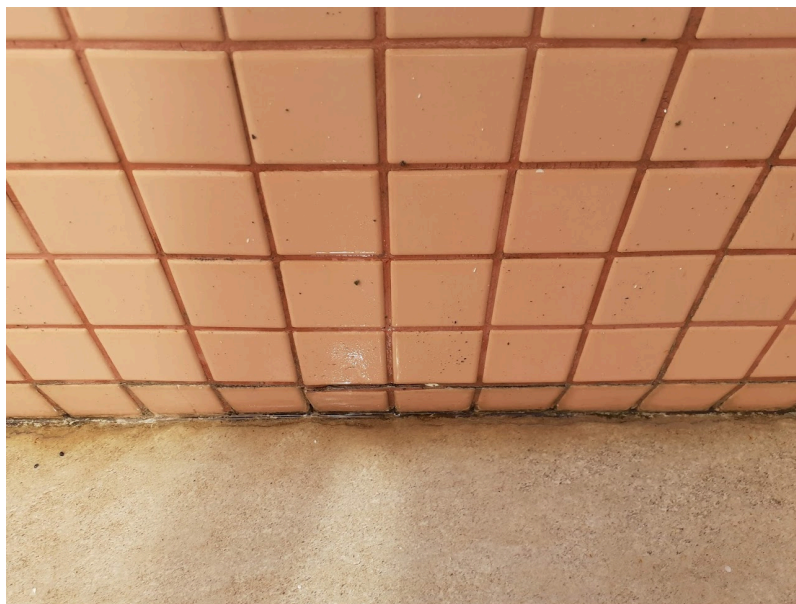
**Figura 9** - Ocorrência de descolamento.

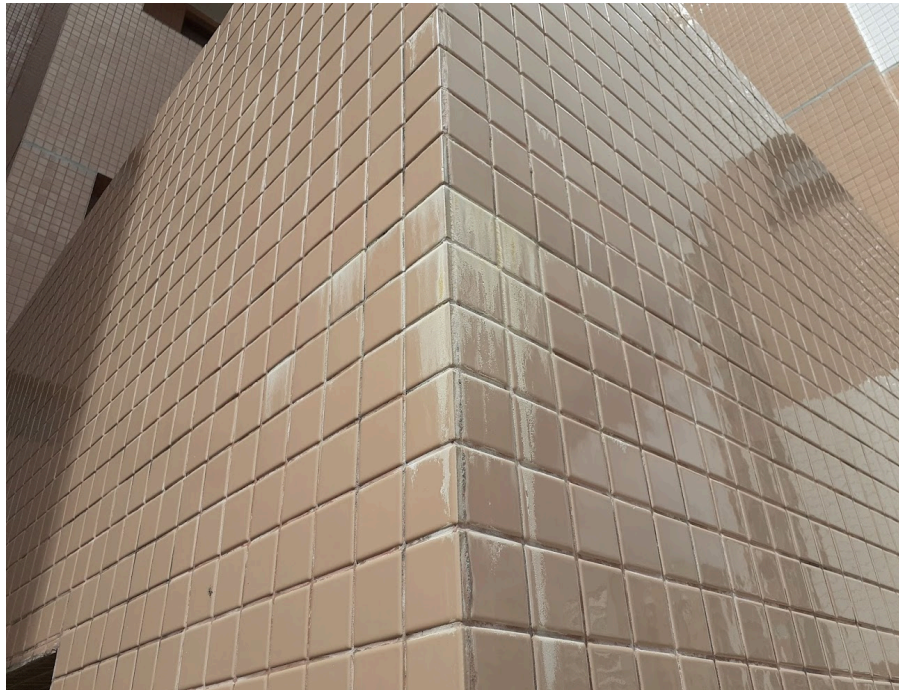
Segundo Campante (2001), a eflorescência, embora não comprometa diretamente a estrutura da edificação, afeta a estética da fachada e pode indicar problemas de umidade, exigindo medidas corretivas adequadas. Sua presença também pode ser um sinal de degradação progressiva dos materiais, o que justifica sua atenção durante inspeções e manutenções (Figura 13).

**Figura 13** - Ocorrência de eflorescência.

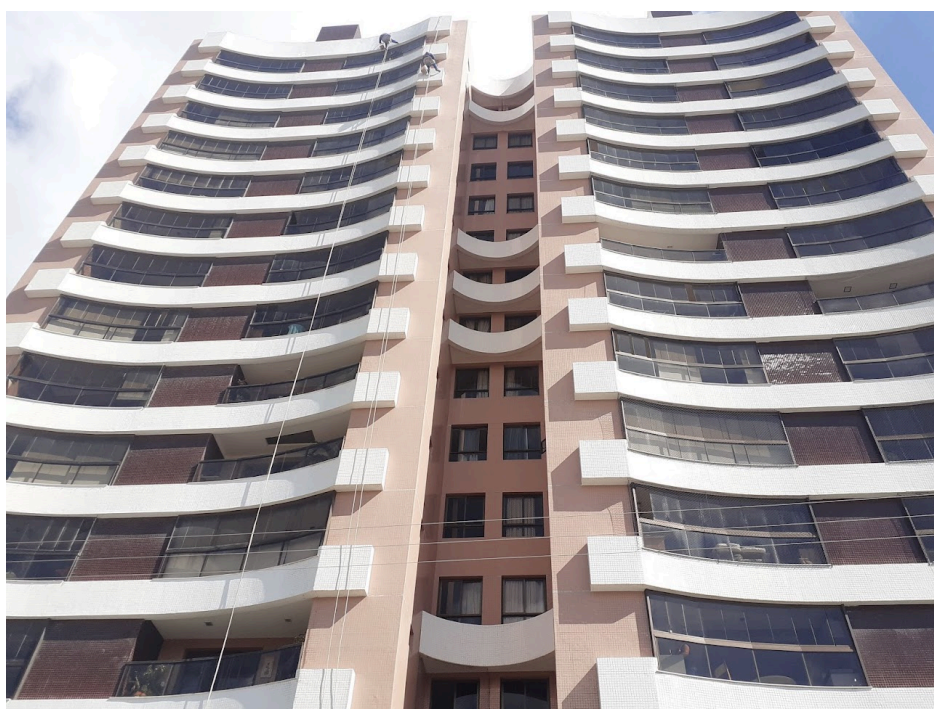
**Figura 17** - Fachada do Edifício.

A fachada da edificação, com aproximadamente 10 anos de existência, nunca havia passado por um processo de manutenção. Como consequência dessa ausência de cuidados preventivos, os moradores começaram a relatar problemas recorrentes de infiltração. A principal causa desses problemas foi identificada como o destacamento de peças cerâmicas e do rejunte, resultando em falhas no sistema de impermeabilização da estrutura. Diante dessas queixas, os responsáveis pelo

Além da falta de manutenção ao longo dos anos, a localização do edifício também foi um fator relevante para o agravamento das patologias observadas. Situado a pouco mais 800 metros da orla de Aracaju (Figura 18), o prédio está exposto continuamente às condições ambientais típicas de regiões litorâneas, como elevada umidade relativa do ar, ventos fortes e a presença constante de aerossóis salinos.

condomínio solicitaram a realização de um serviço de recuperação da fachada, com o objetivo de corrigir os danos existentes e restabelecer a proteção da edificação.
