**FACULDADE DE ADMINISTRAÇÃO E NEGÓCIOS DE  
SERGIPE – FANESE  
CURSO DE ENGENHARIA DE PRODUÇÃO**

**IDENTIFICAÇÃO DOS MECANISMOS DE DANOS DOS  
EQUIPAMENTOS DA UNIDADE DE PROCESSAMENTO DE  
GÁS NATURAL DA PETROBRAS**

**Monografia apresentada à Coordenação do Curso de  
Engenharia de Produção da Faculdade de  
Administração e Negócios de Sergipe – FANESE,  
como requisito parcial para obtenção do grau de  
Bacharel em Engenharia de Produção.**

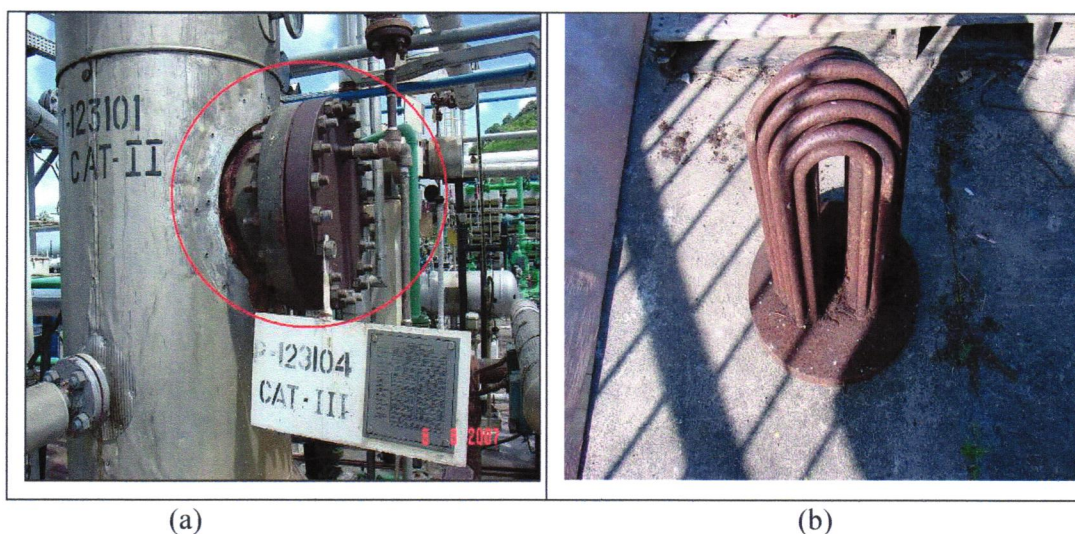
Figura 14 – (a) Vista do permutador de calor P-123104 (b) Feixe tubular do permutador

Durante a parada geral para manutenção da unidade, foi removido o feixe tubular, do tipo *U*, do permutador P-123104, conforme se observa na Figura 14b.

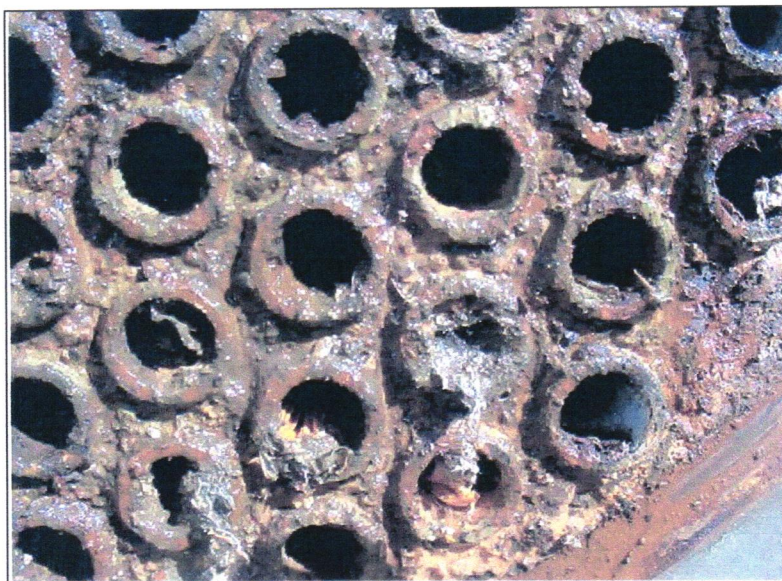
- Maio de 2002 - na face de vedação dos cabeçotes e nos espelhos do resfriador de LGN foi verificada a presença de corrosão alveolar. Identificado também obstrução dos tubos do mesmo devido à existência de desequilíbrio operacional nas torres de água de refrigeração. Foi realizado hidrojateamento nos tubos e casco, retubagem em todos os tubos, enchimento com solda nos cabeçotes e usinagem das suas faces de vedação.

Figura 17 – Detalhe de depósito biológico e incrustação nos tubos do P-123109

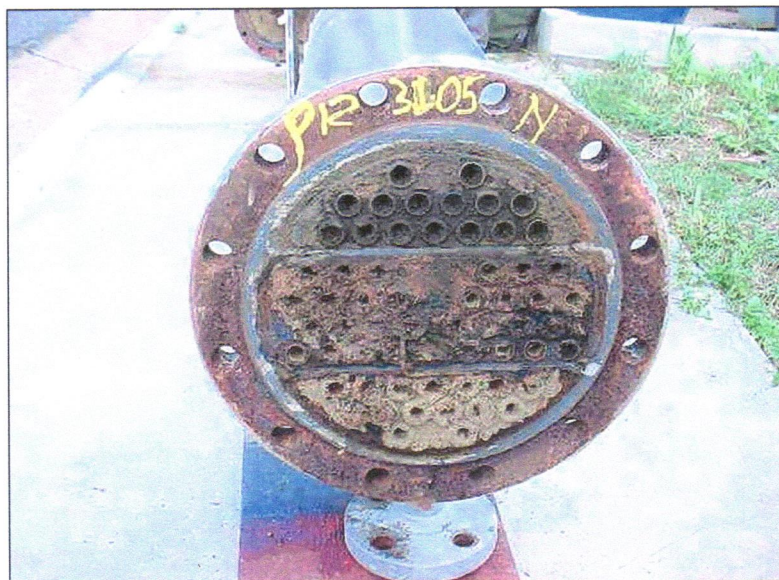
- Novembro de 1998 - nos cabeçotes e nos tubos (parcialmente obstruídos) foi observada uma camada de incrustação, devido à deposição de material biológico, conforme se observa na Figura 18. Verificou-se corrosão alveolar na região adjacente a chapa divisória do cabeçote norte e trincas superficiais na solda de selagem do P-123105.

Figura 18 – Obstrução nos tubos devido a depósito biológico no resfriador de LGN

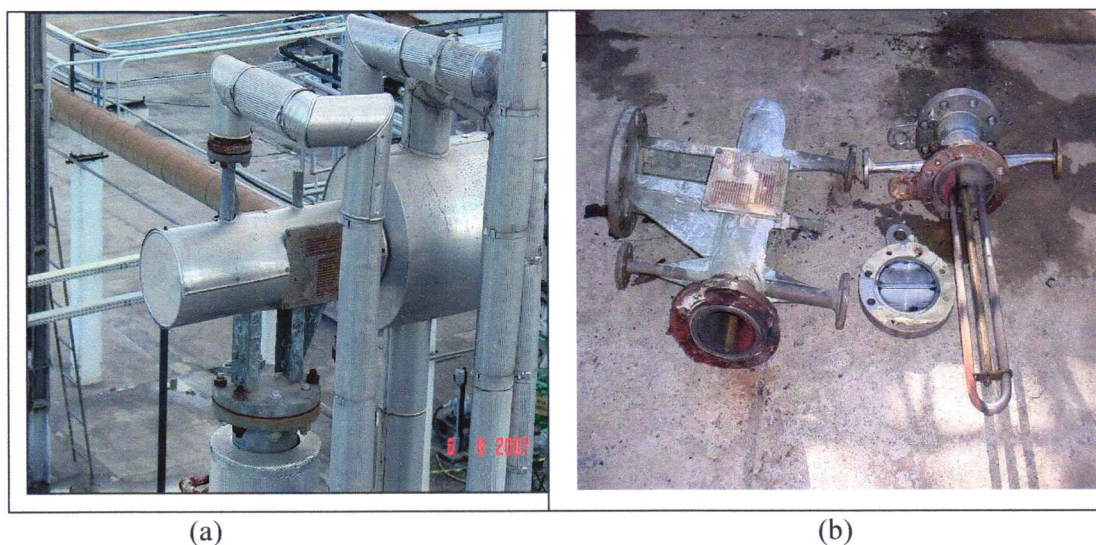
Figura 19 – (a) Permutador de calor P-123106 (condensador de glicol) (b) Equipamento desmontado

Durante a parada geral da unidade o condensador de topo e o refervedor da torre de glicol são desmontados para limpeza e inspeção, assim como são sacados os feixes tubulares dos referidos equipamentos, como se observa na Figura 19b e na Figura 20b.

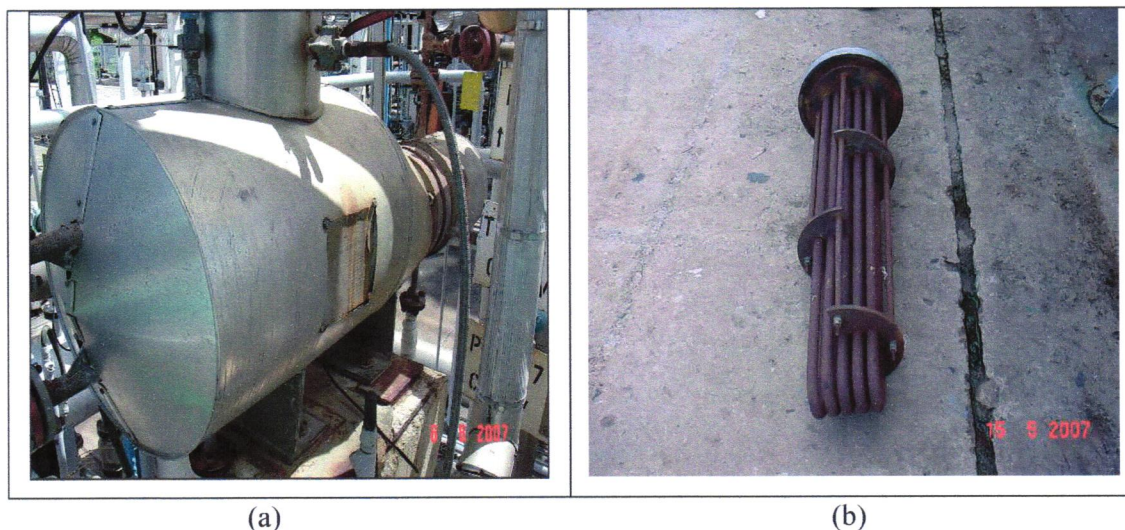
Figura 20 – (a) Refervedor da torre de glicol P-123107 (b) Equipamento desmontado - feixe de tubos
