Faculdade de Administração e Negócios de Sergipe
Curso Engenharia Civil

**FUNDAÇÕES SUPERFICIAIS: CONTROLE DE CONCEPÇÃO E EXECUÇÃO PARA
EVITAR MANIFESTAÇÕES PATOLÓGICAS**

Trabalho de Conclusão de Curso apresentado ao Curso de Engenharia Civil da Fanese como requisito parcial e obrigatório para a obtenção do Grau de Bacharel em Engenharia Civil.

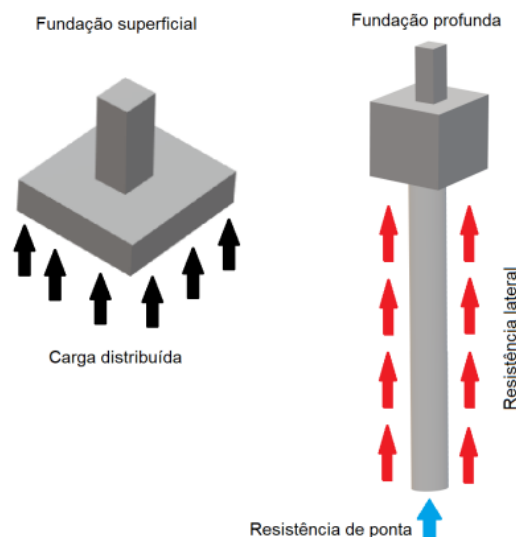
Figura 1: Fundações Superficiais e Profundas

Segundo a Norma Técnica 6122 de setembro de 2019, que trata do projeto e execução de fundações, as fundações podem ser classificadas em duas categorias: Superficial e profundas (Figura 1). Essa classificação é baseada na profundidade e na resistência das fundações, determinadas a partir de ensaios realizados conforme a norma ABNT (2019).

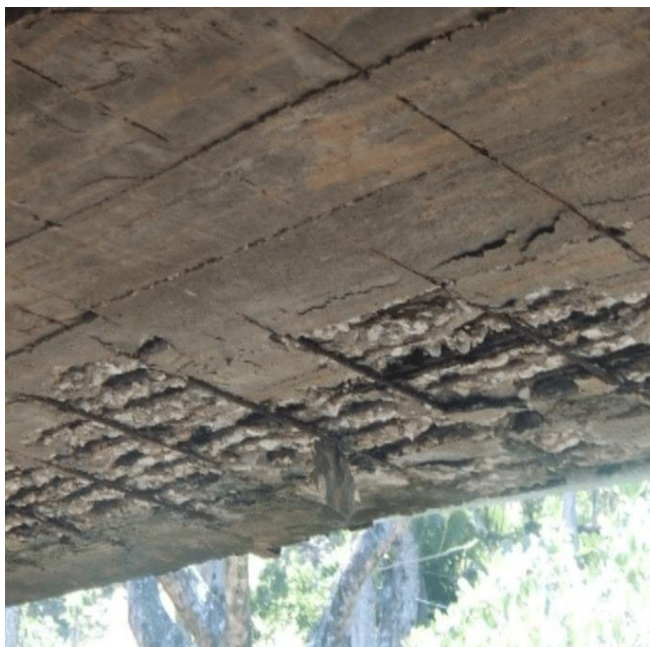
Figura 11: Perda de cobertura do concreto e armaduras em avançado estado de corrosão nas vigas longarinas.

Segundo Gotlieb (ABMS/ABEF, 2006) as patologias nas fundações podem ser identificadas por meio de diversas manifestações, como deformações excessivas, perda de cobertura mínimo e oxidação das armaduras (Figura 11), esmagamentos, rupturas e fissuras. Essas manifestações podem afetar uma peça única ou a obra como um todo, resultando em recalques e desaprumos. Os danos causados por essas manifestações podem se caracterizar como arquitetônicos, funcionais e estruturais. Conforme a figura 12.

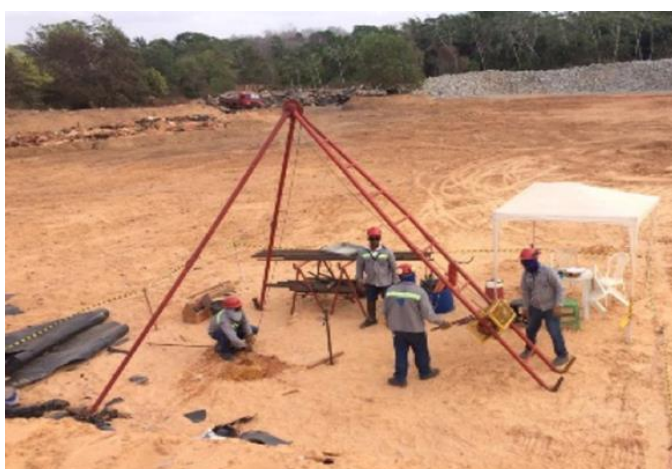
Figura 16: Ensaio SPT

Na obra em questão a pesquisa das propriedades do subsolo foi realizada por meio da execução do ensaio de penetração Standard Penetration Test (figura 16), o que possibilitou a identificação das características geotécnicas do terreno. Infelizmente não foi possível acessar todos os dados do teste, sendo assim ficando inconclusivo saber se o teste seguiu as indicações da NBR 6484:2001.

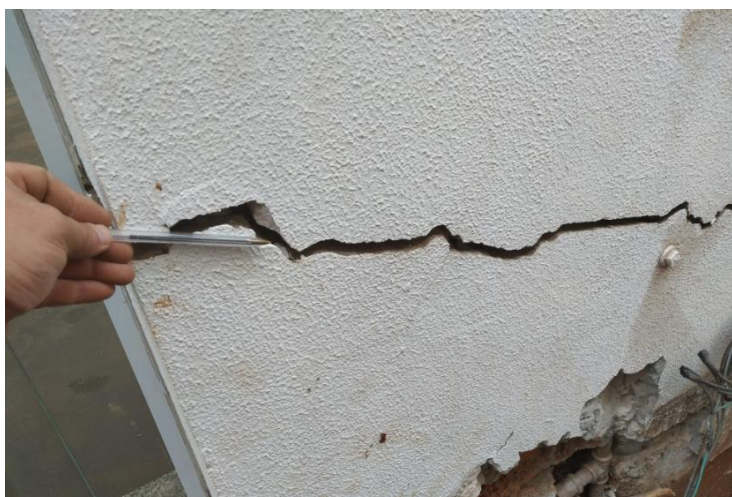
Figura 18: Recalque diferencial

A correta seleção do tipo de fundação desempenha um papel crucial na estabilidade e segurança de qualquer estrutura. No entanto, caso esses critérios não tenham sido seguidos de maneira adequada, podem surgir manifestações patológicas que comprometem a integridade da construção. Entre as possíveis consequências estão recalques diferenciais (figura 18), fissuras, ou até mesmo o colapso parcial ou total das fundações. A falta de alinhamento entre as características do solo, as cargas a serem transferidas e a escolha do tipo de fundação pode resultar em problemas estruturais significativos ao longo do tempo. Portanto, a atenção cuidadosa a esses aspectos desde as fases iniciais do projeto é essencial para evitar complicações futuras e garantir a durabilidade e estabilidade da edificação.

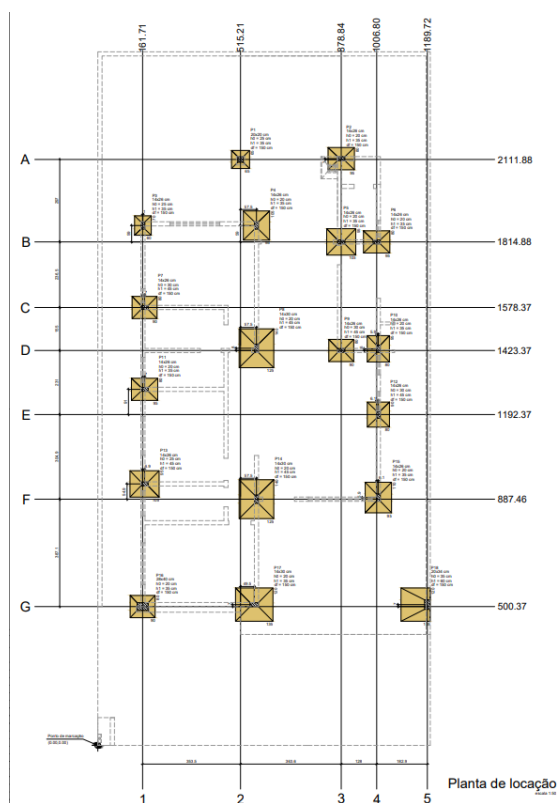
Figura 19: Planta de Locação

Inicialmente, foi necessário contar com um projeto de engenharia que definisse as dimensões, características e detalhes da fundação. O projeto considerou as cargas atuantes, o tipo de solo, as normas técnicas aplicáveis e outros aspectos relevantes. Figura 19 ilustra a planta de locação da obra em questão.

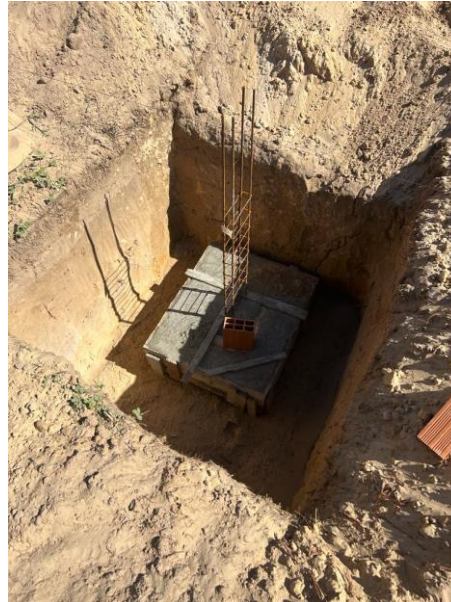
Figura 21: Sapata Isolada Concretada

O concreto é então despejado dentro das formas, que foram preparadas para receber o material. Durante este processo, é de suma importância que o concreto envolva completamente a armadura. Isso é crucial para garantir que a armadura esteja totalmente protegida e possa desempenhar sua função de reforço estrutural. De acordo com a figura 21 abaixo.

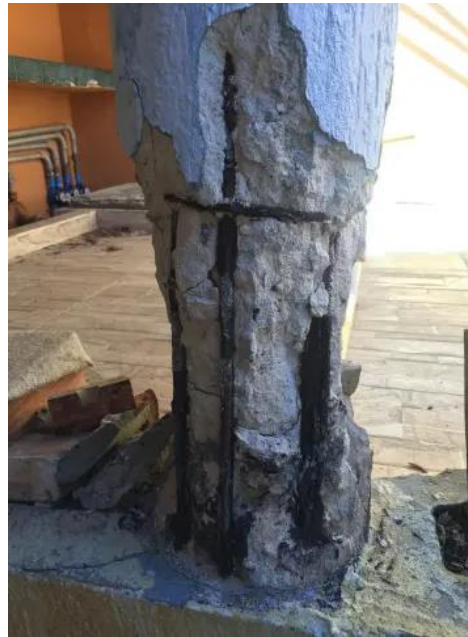
Figura 22: Armadura em estágio avançado de corrosão

No entanto, é importante ressaltar que, se não houver um cobrimento adequado do concreto, a armadura pode ficar mais exposta a condições climáticas adversas. Isso pode levar à oxidação da armadura (figura 22), que é um processo de deterioração que pode comprometer a integridade da estrutura.

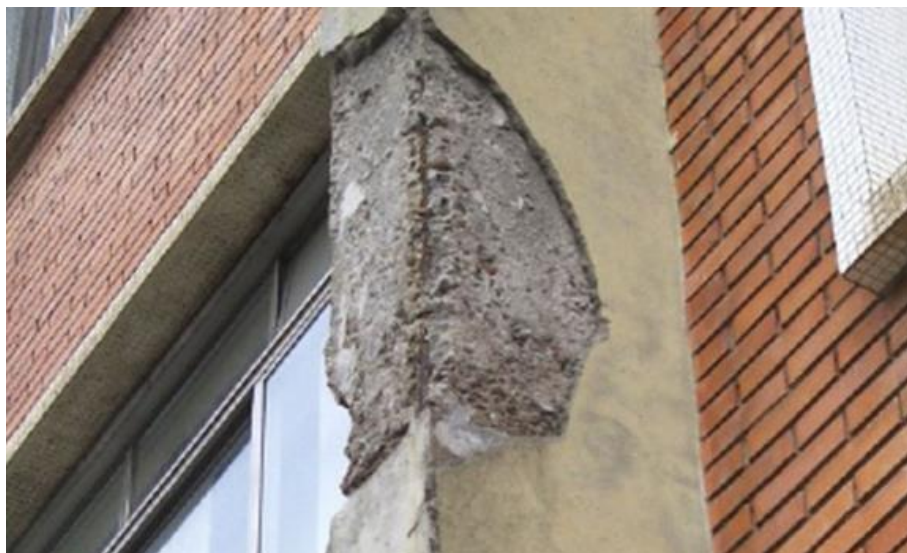
Figura 23: Deslocamento do Concreto

Com isso caso ocorra oxidação, é provável que ocorram manifestações patológicas na estrutura. Uma dessas manifestações é o deslocamento do concreto (figura 23), que é quando partes do concreto começam a se soltar da estrutura. Isso não só compromete a aparência da estrutura, mas também pode afetar sua resistência e estabilidade.

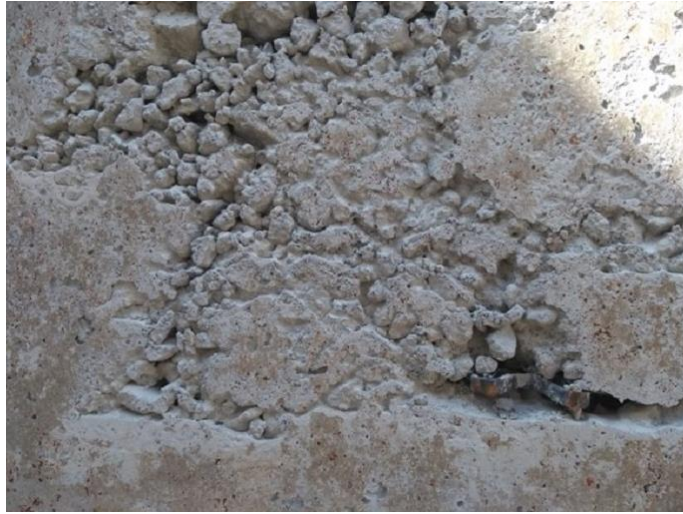
Figura 27: Segregação no concreto

Conforme indicado no Manual do Concreto Dosado em Central (2007), é fundamental adotar precauções para evitar possíveis problemas durante o lançamento do concreto. Algumas orientações importantes incluem. Buscar lançar o concreto o mais próximo possível de sua posição final, evitar o acúmulo excessivo de concreto em pontos específicos da fôrma, prevenir a segregação e o acúmulo de água na superfície do concreto, lançar a nova camada de concreto antes do início do endurecimento da camada inferior, controlar a altura do lançamento do concreto, garantindo que não ultrapasse 2 metros, limitar o transporte interno do concreto a uma distância máxima de 60 metros, a fim de evitar a segregação e a perda de consistência (figura 27). Preparar rampas de acesso adequadas às fôrmas para facilitar o lançamento do concreto. Essas recomendações têm o objetivo de prevenir a segregação no concreto, a qual é identificada pela separação de seus componentes, podendo resultar na formação de ninhos e espaços vazios. Esses vazios podem expor a armadura ao ambiente, ocasionando, como consequência, sua corrosão.

De acordo com as diretrizes da Associação Brasileira das Empresas de Serviço de Concretagem (ABESC), é recomendado que as rampas para o lançamento do concreto não possuam inclinação excessiva, e que os acessos sejam planos, a fim de evitar a segregação durante o transporte do concreto até a forma.

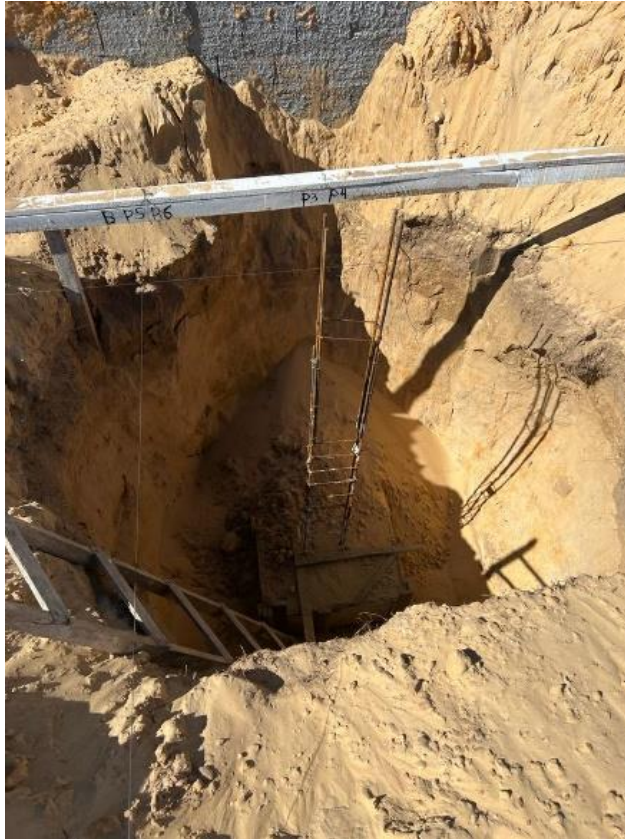
Figura 28: Sapata Isolada Concretada

Em fundações superficiais (figura 28), um problema comum está relacionado ao estrangulamento da seção dos pilares enterrados. No entanto, durante a análise da obra em questão, não foi observada essa ocorrência. Carvalho (2010) menciona que o estrangulamento pode ocorrer devido a armaduras densas, estribos mal posicionados, falta de limpeza adequada antes da concretagem e uma execução deficiente dos elementos estruturais, resultando na perda do recobrimento necessário.
