**PATOLOGIA NA ETAPA DE ACABAMENTO  
DE OBRAS RESIDENCIAIS: UMA ANÁLISE  
BIBLIOMÉTRICA DE 2018 A 2023**

Trabalho de Conclusão de Curso apresentado ao Curso de Engenharia Civil da Fanese como requisito final e obrigatório para a obtenção do Grau de Bacharel em Engenharia Civil.

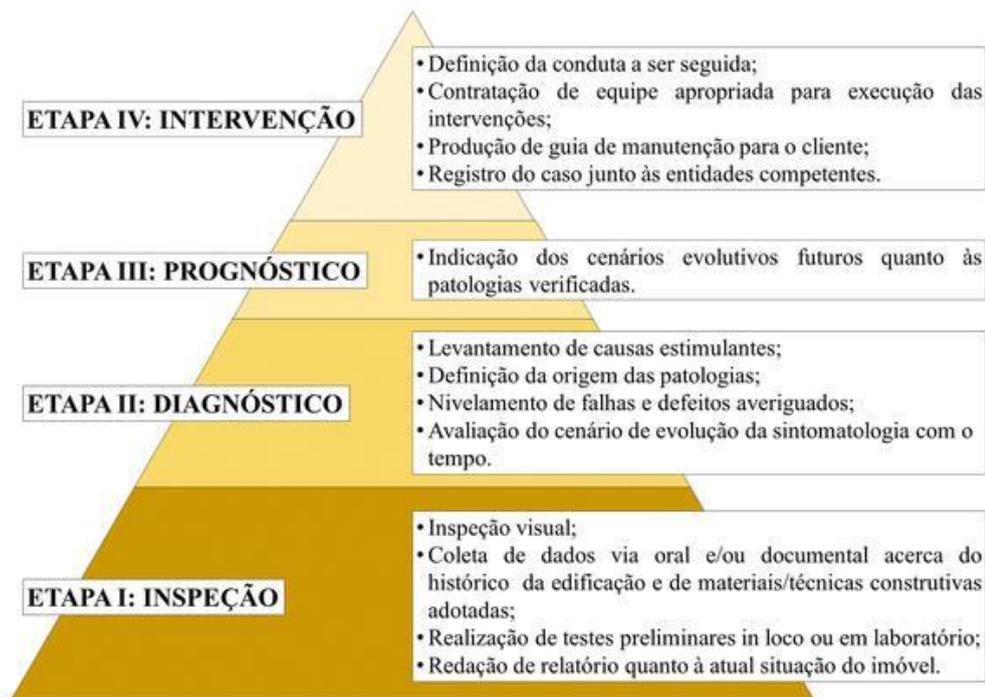
**Figura 1:** Pirâmide do estudo de patologia

Para realizar o estudo da patologia e tomar as decisões necessárias, é essencial seguir um conjunto de passos bem definidos para garantir uma resolução eficaz. Carvalho e Pinto (2019) destaca que o estudo da patologia envolve quatro etapas fundamentais, enfatizando que o progresso de cada etapa do processo depende dos resultados obtidos nas etapas anteriores, conforme apresentado na Figura 1, abaixo:

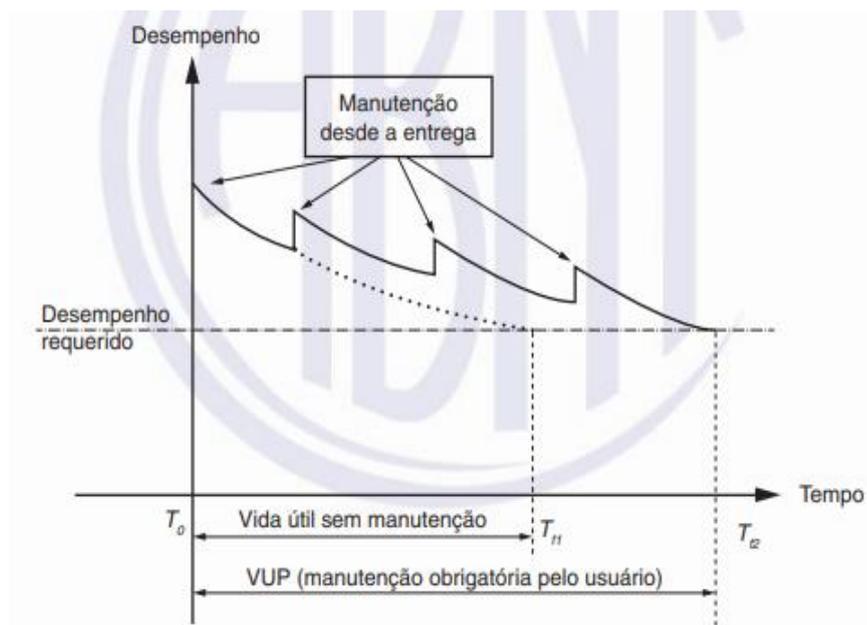
**Figura 2:** Vida útil x Desempenho x Tempo

Segundo a NBR 15575/2013 a vida útil da estrutura pode ser contínua por meio de ações e manutenção, demonstrado pela Figura 2 abaixo.

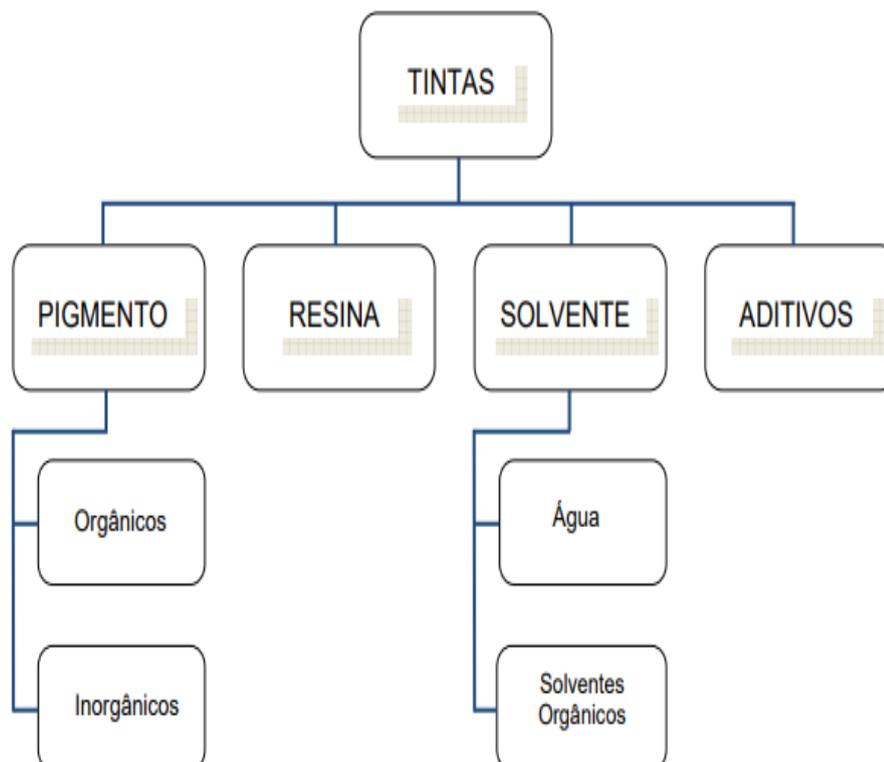
**Figura 3** - Composição geral das tintas

De acordo com Anghinetti (2012) as tintas são basicamente compostas por quatro elementos: as resinas, o pigmento, os aditivos e os solventes, cada um dos elementos oferece uma característica específica e individual para o produto final (Figura 3).

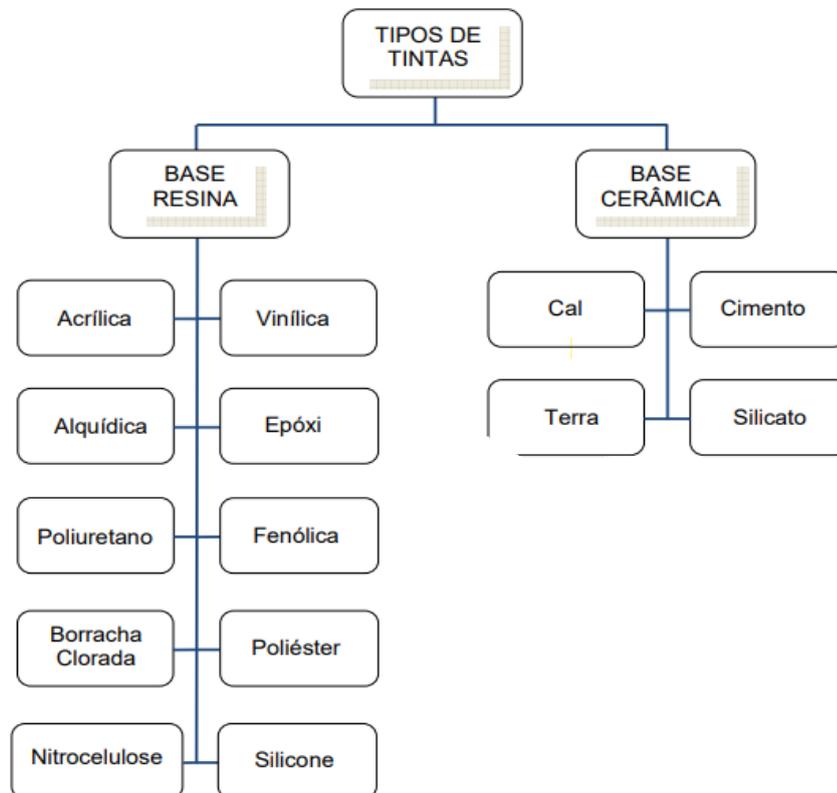
**Figura 4** – Classificação das tintas

As tintas podem ser divididas em dois grupos à base de resina e a base de cerâmica, onde se determina suas principais características e dão a nomenclatura ao produto. Para fazer a escolha da tinta ideal para o ambiente que será trabalhado deve-se verificar primeiro a base e em seguida os outros fatores. Segue abaixo um esquema de classificação das tintas (Figura 4).

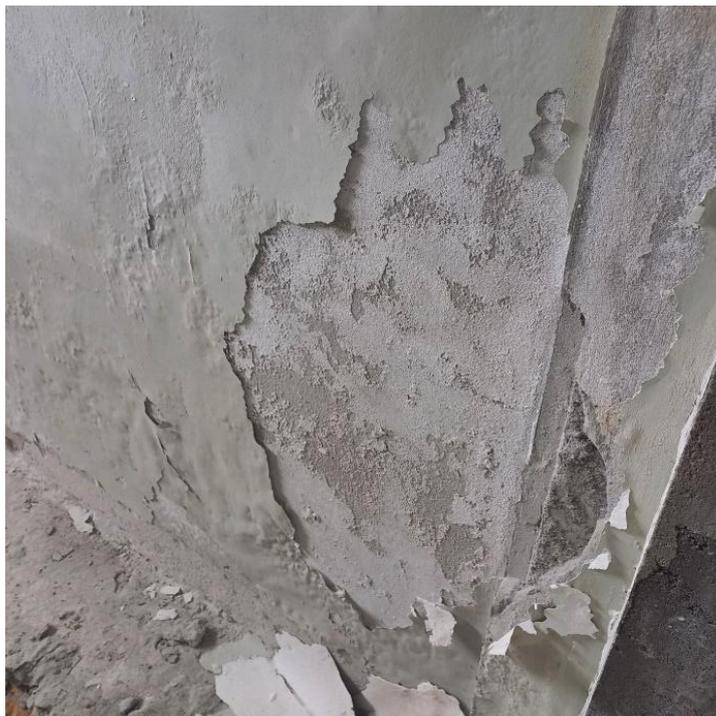
- Bolhas: é o deslocamento da pinta da superfície que foi aplicada (Figura 5). Normalmente surge em tintas alquídicas, ou seja, a base de solvente, pigmentos e aditivos. Geralmente em regiões úmidas e que pode não ter sido limpa corretamente antes da aplicação da tinta (Storte, 2009).

**Figura 5:** Deslocamento da tinta da superfície

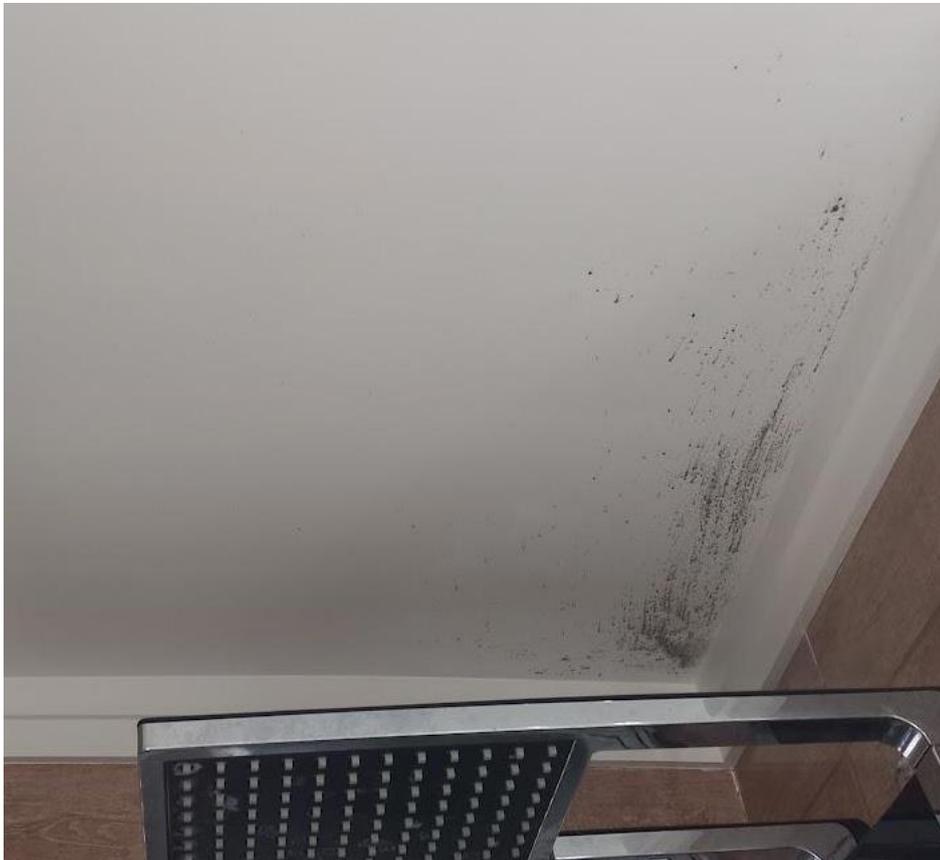
- Manchas e bolor: ocorre normalmente em pinturas do tipo PVA, por conter resinas e aditivos na formulação, associado ao alto teor de umidade e pouca ventilação no ambiente, surgindo fungos e bactérias. Na Figura 6, localizada no banheiro de uma residência, foi perceptível a presença de mofo, a cliente informou que costumava tomar banhos quentes e após sair, mantinha o ambiente fechado. Já na Figura 7 notam-se manchas amareladas localizadas no quarto da mesma residência, em épocas de chuvas, com bastante umidade e mantendo o ambiente fechado.

**Figura 6** – Mofo apresentado em banheiro

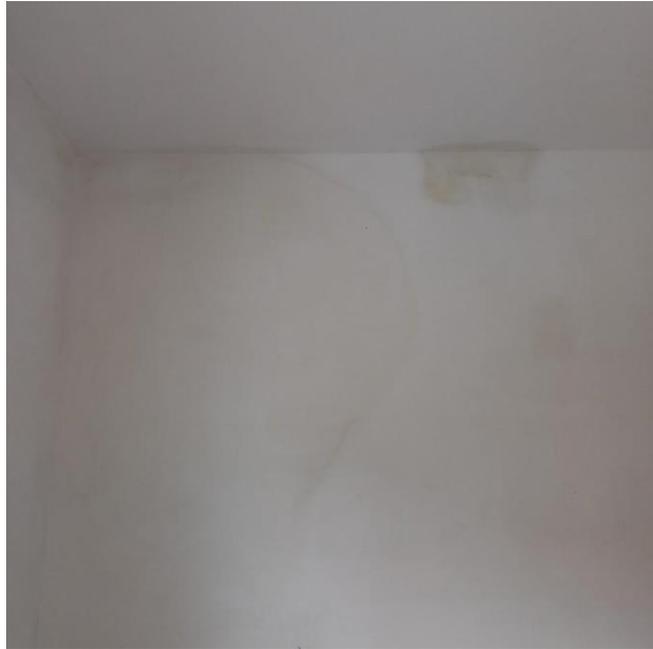
**Figura 7** – Manchas por umidade e ambiente sem ventilação

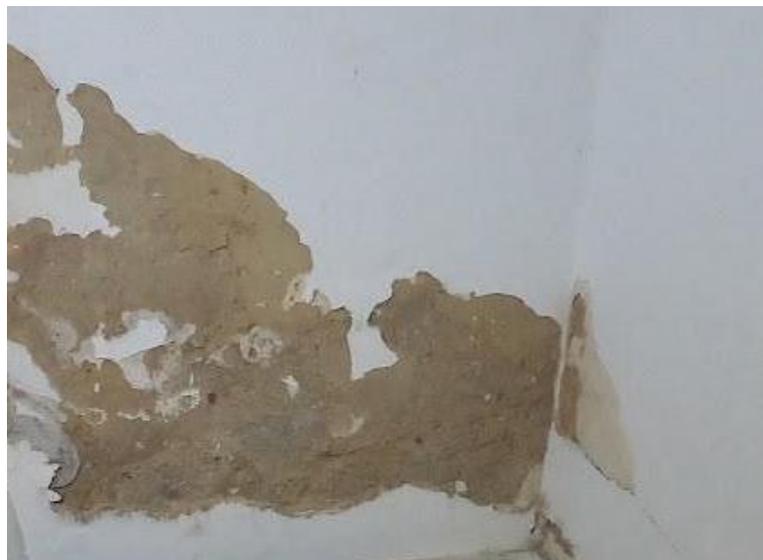
- Desagregamento: a pintura existente apresenta esfarelamento, destacando-se a superfície, junto com partes do reboco. Normalmente é causado pela reação química dos sais lixiviados, pela ação da água que ataca as tintas e por não ter esperado a cura completa do reboco (Storte, 2009). Na Figura 8, nota-se que tanto a tinta quanto parte do reboco do quarto já se soltou por conta da umidade.

**Figura 8:** Desagregamento de tinta

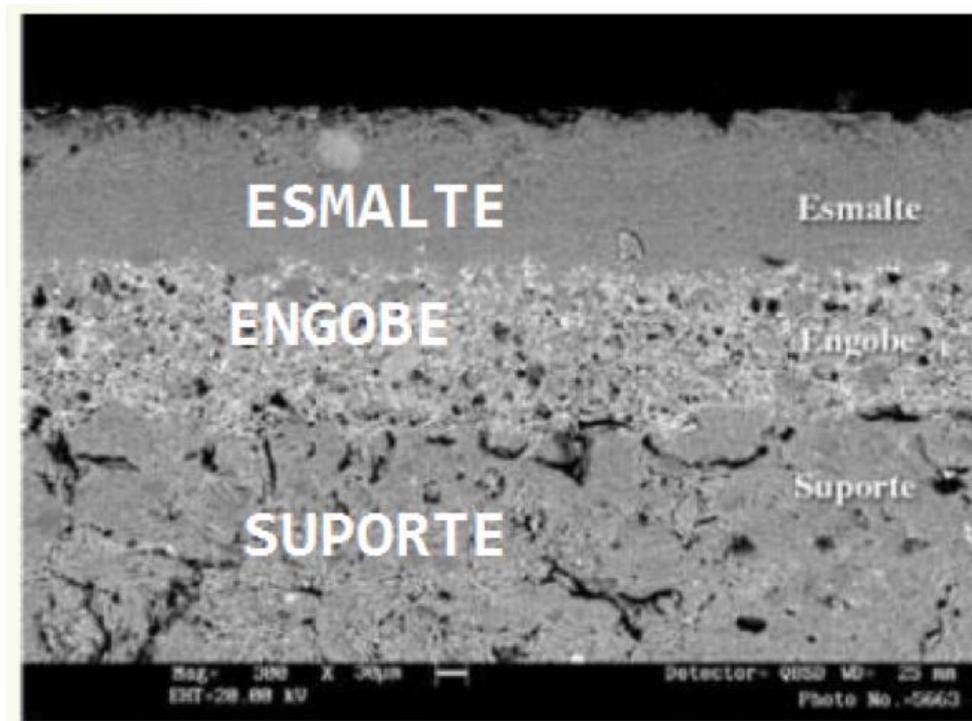
**Figura 9:** Formação da placa de revestimento cerâmico

Afirmado por Monteiro (2022, p.12) os revestimentos cerâmicos são placas constituídas, em geral por três camadas (Figura 9): o suporte, também conhecido como biscoito; o engobe: possui função de impermeabilizar e garantir a aderência da terceira camada; e o esmalte: ele decora uma das faces do revestimento, além de formar uma camada vítrea proporcionando mais uma impermeabilização.

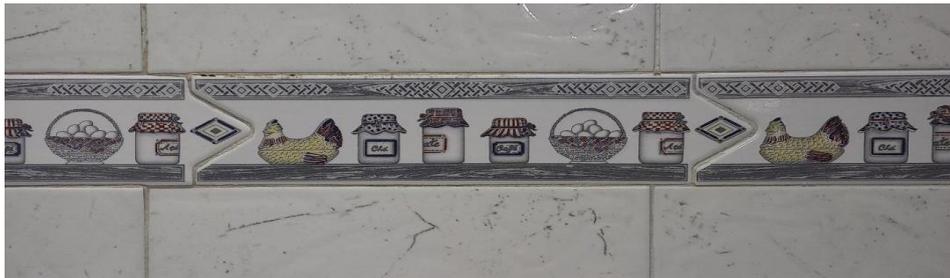
- Cerâmica Extrudada: possui alto desempenho, boa durabilidade. Indicado para ambientes que exigem resistências mecânicas, química e de fácil limpeza, podendo ser usadas em áreas internas e externas;
- Azulejos: uso exclusivamente em paredes é de fácil manutenção por ser uma superfície lisa coberta por uma camada de esmalte (Figura 10);

**Figura 10:** Azulejo em parede da cozinha

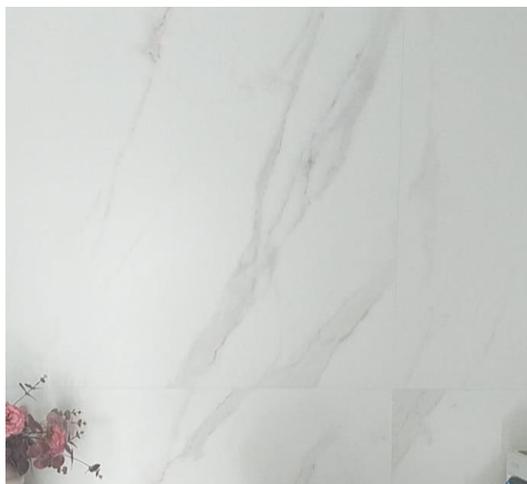
- Porcelanato: essa peça passa por um processo de fabricação um pouco diferente das outras placas cerâmicas, ela é exposta a 1.200°C. Podendo ser usados em paredes e pisos, mas contraindicado para ambientes com áreas molhadas (Figura 11).

**Figura 11:** Revestimento Porcelanato

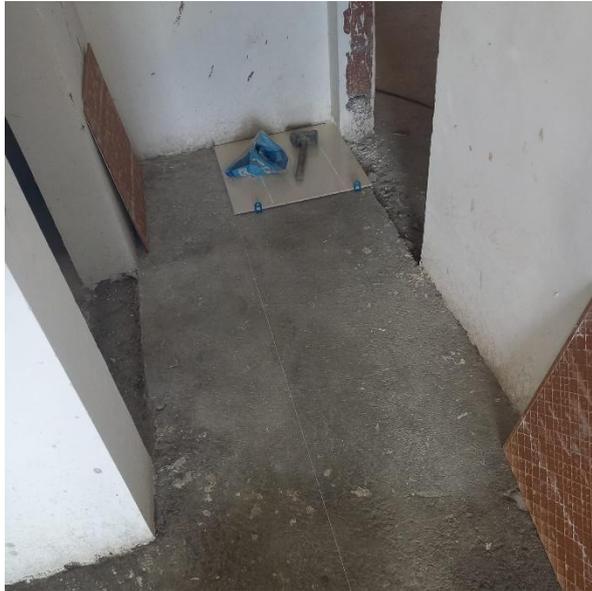
Para iniciar a primeira fiada em um cômodo, é preciso conferir o caimento e demarcar os limites. Pode ser feito esticando uma linha nos dois sentidos do ambiente, de uma extremidade a outra (figura 12). Ao preparar a cerâmica para o assentamento, é aconselhável umedecê-las, para retirar resíduos de poeira e tornar a cerâmica mais propícia a aderência com a argamassa. Na aplicação da argamassa, utilize o lado liso da desempenadeira, e em seguida, passe o lado dentado para formar cordões. Esse procedimento deve ser feito tanto no piso, quanto no revestimento cerâmico.

**Figura 12:** Assentamento da primeira fiada da cerâmica, guiado por linha

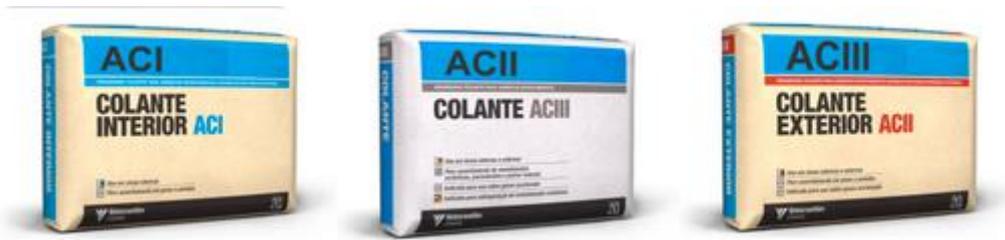
**Figura 13:** Classificação da Argamassa

- a) AC-I: indicada para revestimentos de pisos e paredes em espaços internos;
- b) AC-II: recomendada para revestimentos em paredes e pisos em áreas externas;
- c) AC-III: ideal para locais sujeitos a sobrecarga de cisalhamento elevados, ou seja, alta tensão;
- d) AC-III-E: adequada para assentamento de blocos e pastilhas de vidro, onde necessita de uma boa aderência.

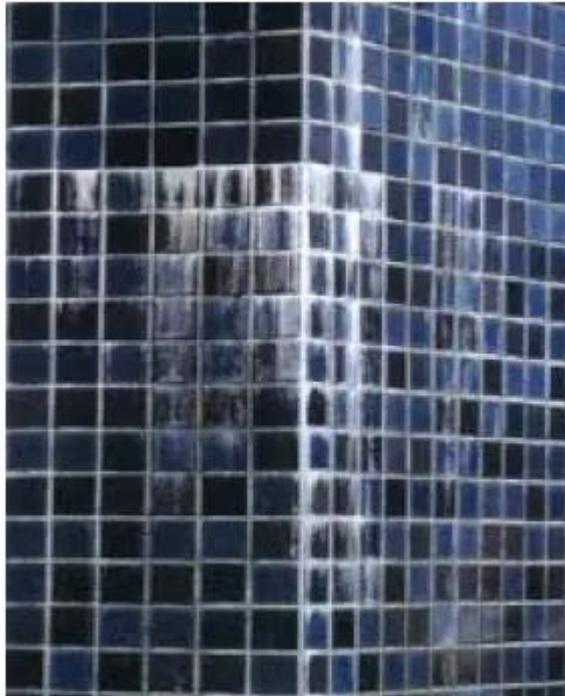
Ela aparece quando as superfícies permanecem úmidas por longos períodos, permitindo que os sais solúveis, presentes na argamassa, se dissolvam. Posteriormente esses sais vão se acumulando nos poros dos materiais que compõem o revestimento e com o decorrer do tempo, o acúmulo dos sais são transportados para a superfície, causando manchas esbranquiçadas (figura 15). Esse processo pode ocorrer em um ponto específico ou de forma generalizada em toda a fachada.

**Figura 15:** Revestimento cerâmico com efflorescência

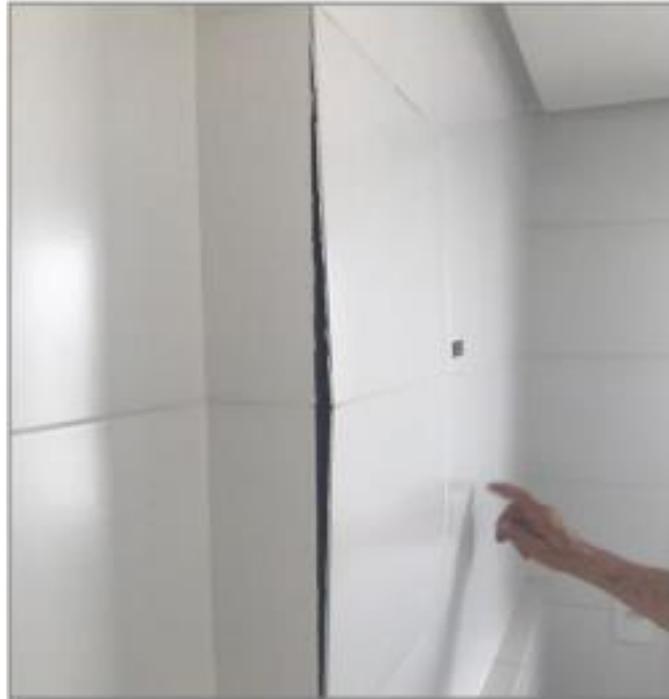
O descolamento e deslocamento estão relacionados com a perda de aderência podendo ser percebida como um processo no qual ocorrem falhas ou rupturas na interface entre os componentes cerâmicos e a camada de fixação, ou entre a camada de fixação e o substrato (figura 16). Essa aderência está relacionada com uma preocupação no qual as tensões na placa excedem a capacidade de aderência da peça à camada de fixação, levando à sua ruptura, podendo afetar as características da funcionalidade do revestimento e comprometendo a estética e principalmente a segurança (Barros e Sabbatini, 2001).

**Figura 16:** Descolamento do revestimento

Sabbatini e Barros (2001), afirmam que as causas do descolamento das placas podem ser diversas, sendo uma das mais importantes a instabilidade do suporte, devido à acomodação do conjunto da construção, à fluência da estrutura de concreto armado e as variações higrotérmicas e de temperatura.

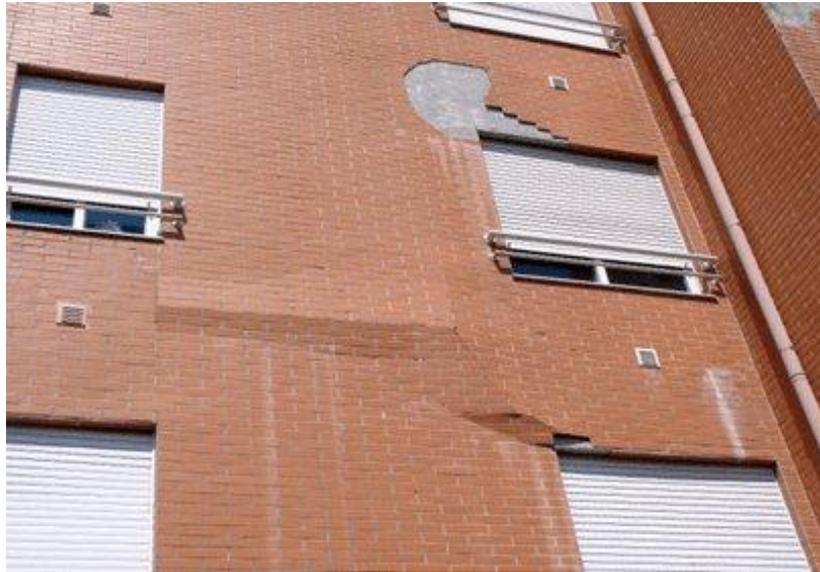
De acordo com Silva (2014) em geral, esse processo acontece depois de um ano de ocupação do edifício, podendo se manifestar através de casos isolados, ou em várias placas de cerâmica. A maior frequência é nos primeiros e nos últimos pavimentos, a causa provável seria pelo maior nível das tensões que estão sujeitos. O que se pode esperar em seguida é que o descolamento das placas seja mais evidente, ocorrendo por fim, o deslocamento, onde as placas cerâmicas simplesmente caem, podendo provocar acidentes com os usuários da edificação, além dos prejuízos financeiros (figura 17).

**Figura 17:** Descolamento e deslocamento em fachada de um edifício

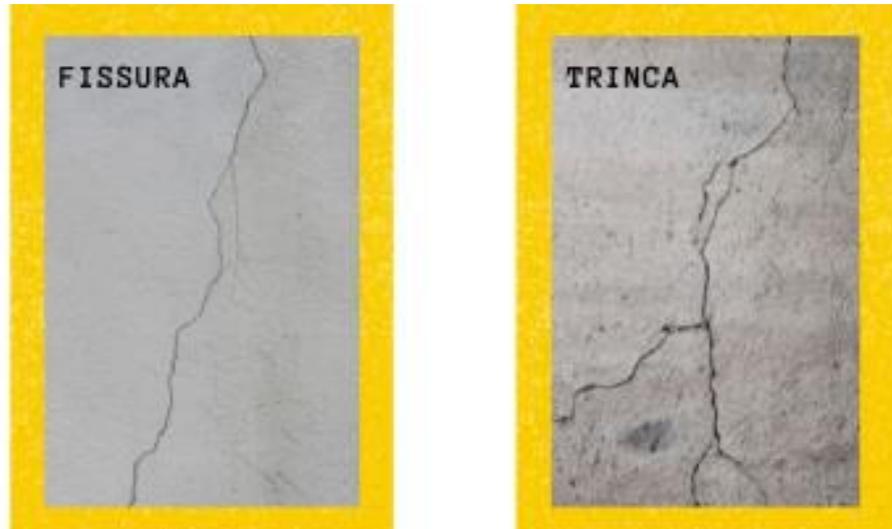
Sabbatini e Barros (2001) diferenciam as fissuras e as trincas pelas dimensões das aberturas apresentadas (figura 18), sendo fissuras aquelas cuja abertura não ultrapassam 0,5 mm, e as trincas aquelas que possuem aberturas maiores. Enquanto a trinca pode ser entendida como a ruptura no corpo da peça, sob a ação de esforços, provocando a separação de suas partes e é manifestada através de linhas estreitas que configuram o grau de sua abertura, sendo que, em geral, apresenta-se com dimensões superiores a 1 mm (Sabbatini; Barros, 2001).

**Figura 18:** Diferença visual entre fissura e trinca

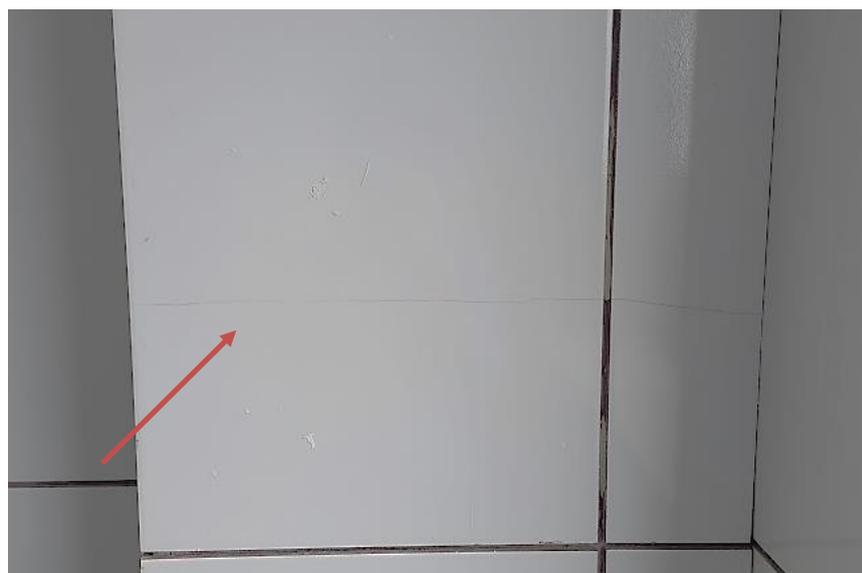
As fissuras que ocorrem na interface estrutura-alvenaria normalmente se posicionam paralelamente ao componente estrutural (pilar, viga ou laje), indicando destacamento horizontal ou vertical, devido a movimentos diferenciais, decorrente de deformação de estruturas devido às flechas excessivas em vigamentos e lajes, e ainda a deficiência de ancoragem principalmente no encontro entre pilar e alvenaria (figura 19).

**Figura 19:** Fissura em cerâmica

As fissuras e trincas podem provocar a perda de impermeabilização da parede, ocorrendo, com o passar do tempo, a degradação. Essa perda pode facilitar a infiltração de agentes agressivos, comprometendo o desempenho do sistema, e provocando sua deterioração (Silva, 2014).
