# SISTEMA DE PREVENÇÃO E SEGURANÇA CONTRA INCÊNDIO E PÂNICO NUMA ESCOLA FEDERAL: ADEQUAÇÃO À LEI Nº 4183 DE 22 DE DEZEMBRO DE 1999 DO ESTADO DE SERGIPE

O artigo foi desenvolvido, na maior parte, através de inspeção “in loco” dos dispositivos de segurança existentes que compõem o sistema de proteção e combate a incêndio da Escola Federal, apresentando um laudo panorâmico da situação atual e a situação ideal do estabelecimento em questão, através de adequação a Lei Estadual 4183 que estabelece sistemas de segurança para incêndios e pânico para edificações.

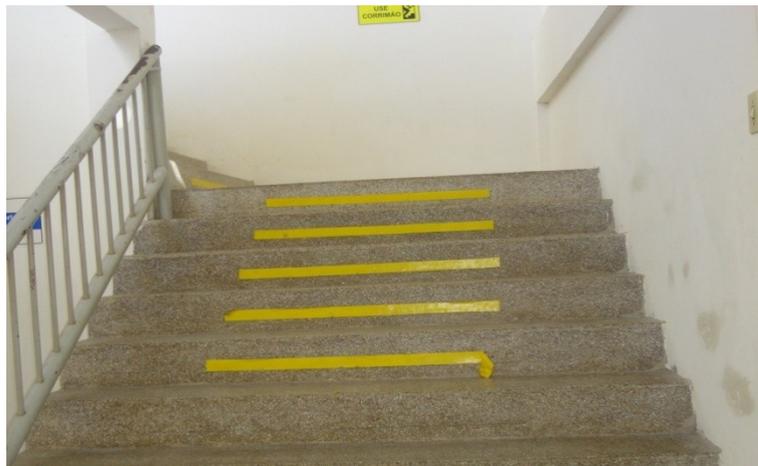
A edificação possui escadas sem proteção de corrimão bilateral e fitas antiderrapantes utilizadas para atender os ocupantes com segurança em caso de um princípio de incêndio.

**Figura 01:** Escada sem corrimão bilateral  
Fonte: Foto da Autora

Visando melhorar as rotas de evacuação, será necessário a construção de escada de emergência constituída de material incombustível, com largura proporcional ao número de pessoas que por ela devam transitar em caso de emergência, e cujos degraus tenham altura compreendida entre 16,0 cm e 18,0 cm, com tolerância de 0,05 cm. As escadas existentes podem funcionar como saídas de emergência caso necessário, no entanto, deverá ser instalado corrimão, de acordo com a NBR 9077 da ABNT, tendo altura de 80 a 92 cm, afastado no mínimo 4 cm da parede, e possuindo diâmetro entre 3,8 e 6,5cm. O corrimão deverá ser instalado dos dois lados da escada e se ela for superior a 2,20m de largura deverão possuir corrimão intermediário.

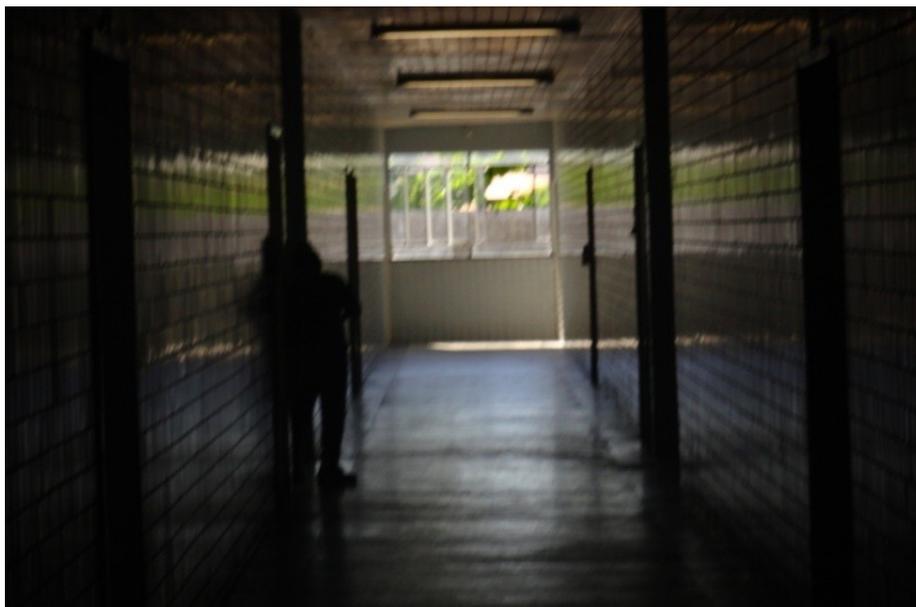
Outro fator importante na evacuação do prédio é a falta de iluminação de emergência das rotas de fuga. Em edificações nas quais a fumaça está presente em grande quantidade, a dificuldade de visibilidade é alta. A velocidade das pessoas é diminuída, pois não conseguem caminhar em uma direção, isso faz com que acabe fazendo um percurso muito maior comparado ao ambiente sem fumaça.

**Figura 02:** Ausência de iluminação de emergência nos corredores  
Fonte: Foto da Autora

Recomenda-se uma distância máxima de 15m entre os pontos de luz e uma altura de 2,10m. Indicam-se blocos autônomos como da figura 07 ou similar, pois acendem automaticamente na falta de energia, só necessitam de uma tomada e dispensam o uso de centrais.

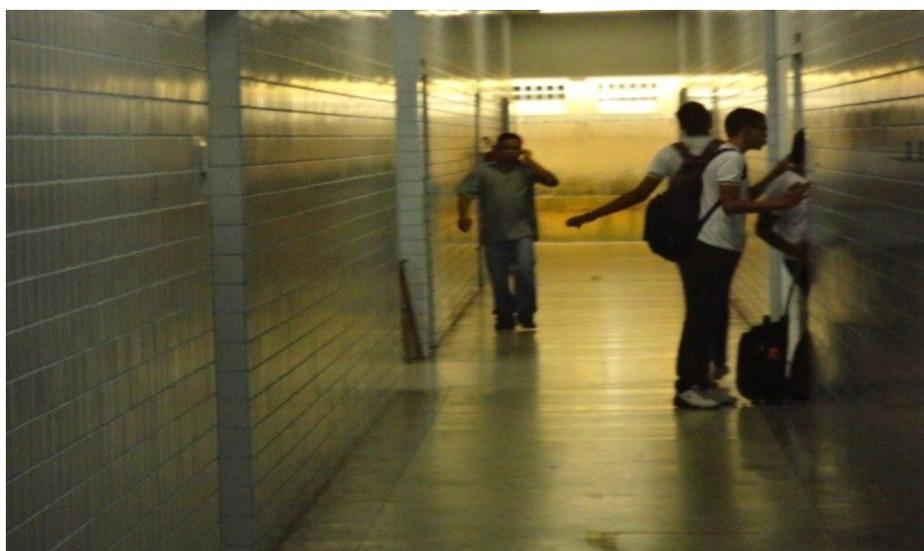
Os corredores do prédio da escola não possuem sinalização de emergência mostrando a rota de saída, sendo essa sinalização crucial no momento de abandono do prédio, principalmente para visitantes que não transitam rotineiramente pelo local, desconhecendo portanto suas saídas.

**Figura 03:** Ausência de sinalização de abandono  
Fonte: Foto da Autora

Ela deve ser fotoluminescente, conter a palavra saída, uma seta indicando o seu sentido e ter um nível de iluminação que garanta eficiente visibilidade. As placas deverão ser instaladas acima das portas de saída de emergência, nos patamares das escadas, nos corredores, no auditório e na biblioteca, indicando sentido de saída de fuga, as distâncias entre cada placa deverá ser de 15m e altura de 1,80m do piso acabado.

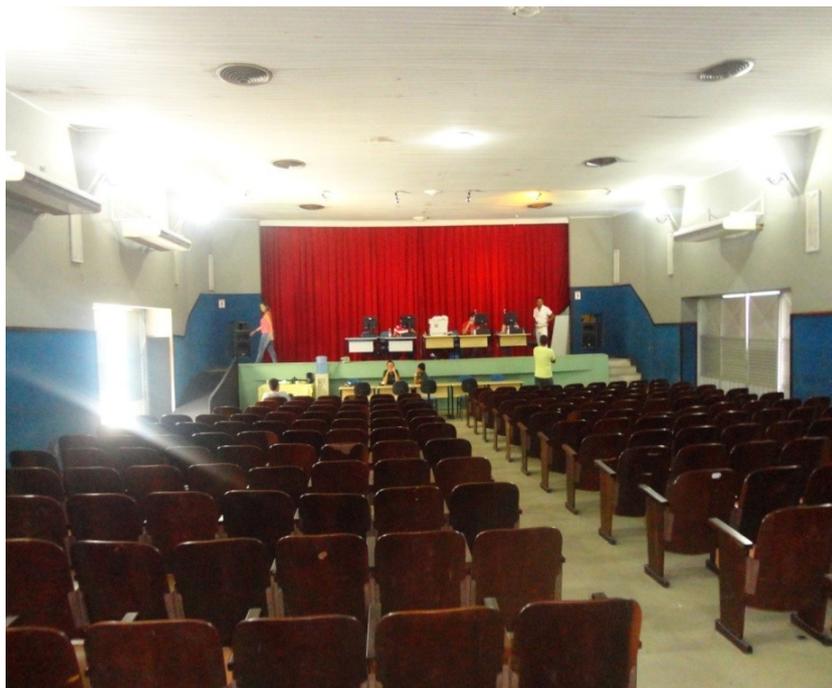
O auditório possui um grande potencial para propagação das chamas, já que possui cadeiras de madeira, cortina de tecido e rede elétrica envelhecida. As portas são de correr e algumas delas estão com cadeados, prejudicando dessa maneira o sentido de evacuação do local.

**Figura 04:** Portas do auditório de correr  
Fonte: Foto da Autor

As saídas de emergências em tese existem, pois há corredores que podem ser utilizados para evacuação da escola, entretanto as distâncias a percorrer são superiores a indicada em norma e o número de alunos exige um quantitativo maior destas saídas. Estas devem possuir dimensões específicas e dispostas de modo que aqueles que se encontram nesses locais possam abandoná-la com rapidez e segurança. Não poderão também ser fechadas à chave ou presa durante os horários durante os turnos em que permaneçam alunos ou funcionários.

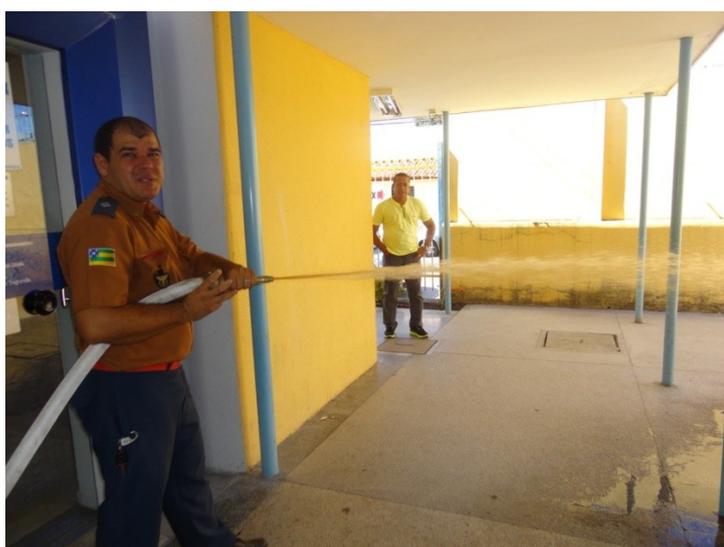
Hoje o prédio da Escola federal possui rede hidráulica de incêndio, porém é insuficiente porque não atende algumas áreas, como por exemplo, um dos pavilhões. Outro fator importante é falta de bombas de incêndio, já que o hidrante, localizado próximo a agência bancária, não consegue ter uma pressão de trabalho adequada para atingir uma distância de 8m.

**Figura 05:** Teste no hidrante mais desfavorável  
Fonte: Foto da Autora

O sistema de abastecimento de água nos hidrantes existentes na escola é do tipo castelo d'água (gravidade) e ao realizar o teste de pressão, foi constatado a não conformidade com a norma. Para solucionar esse problema é necessário implantar um sistema de bomba interligado a um comando elétrico ativado por uma válvula de fluxo, posicionado abaixo do sistema de bombas e acionado pelo deslocamento do fluxo de água. A reserva técnica de incêndio necessária é 35 m<sup>3</sup>, porém o prédio também não atende a exigência, uma vez que o seu volume total de incêndio é de prédio é 30 m<sup>3</sup>.

Outra sugestão é que seja feita uma manutenção no sistema de tubulação ou no registro da caixa d'água para verificar se existe alguma obstrução que impede o fluxo de água, prejudicando dessa forma a utilização do hidrante que está mais distante do reservatório.

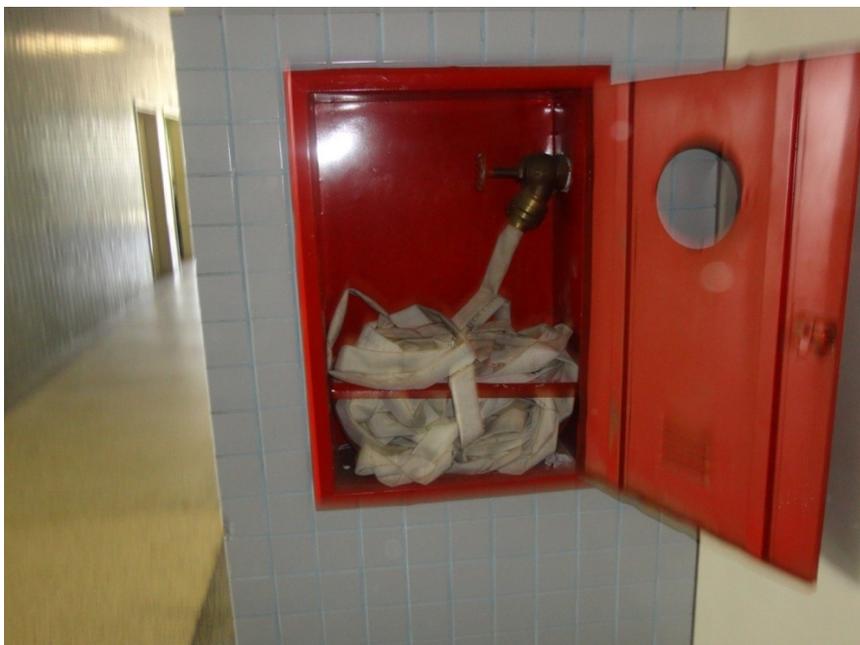
Algumas caixas de hidrantes possuem mangueiras em péssimo estado de conservação, outras não dispõem de chaves de mangueira e esguichos. A falta de sinalização das caixas também dificulta uma melhor visualização dos equipamentos.

**Figura 06:** Mangueiras em péssimo estado de conservação  
Fonte: Foto da Autora

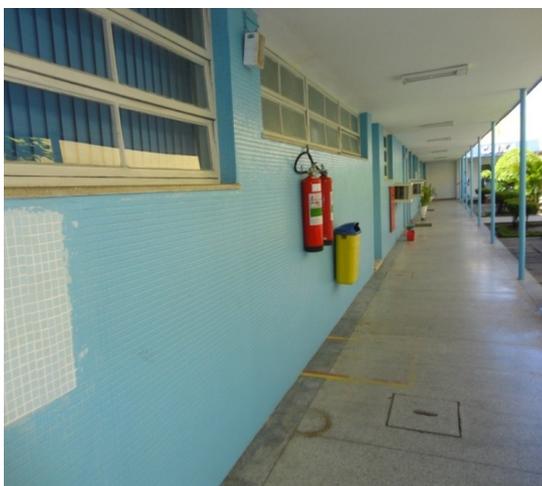
Há extintores de incêndio, entretanto não atende aos parâmetros de proteção para todos os tipos de classes de incêndio. Percebe-se que em algumas áreas onde existem equipamentos elétricos e eletrônicos há uma grande quantidade de extintores classe A (água), que não é recomendado, já no pavilhão Leyda Regis não foi encontrado nenhum extintor instalado.

**Figura 07:** Extintores de incêndio mal dimensionados

Uma sugestão é aproveitar os extintores existentes utilizando-se ilhas de proteção, como exemplo um extintor de água pressurizada de 10 l com a capacidade extintora de 2 A e um extintor de pó químico seco com a capacidade extintora de 20 B:C ou utilizar um extintor ABC com a capacidade extintora 2 A 20 B:C, entretanto a escola tem peculiaridade que são os laboratórios com materiais químicos diversos que devem ser observados para não utilizar elementos que reajam entre si, causando reações altamente exotérmicas ou explosões.

Os extintores quando forem fixados em paredes ou colunas, os suportes devem resistir a três vezes a massa total do extintor, a posição da alça de manuseio não deve exceder 1,60m do piso acabado e a parte inferior deve guardar distância de, no mínimo, 0,20 m do piso acabado. Na instalação dos extintores sobre piso acabado, devem permanecer apoiados em suporte apropriados, com altura recomendada entre 0,10 m e 0,20 m do piso.

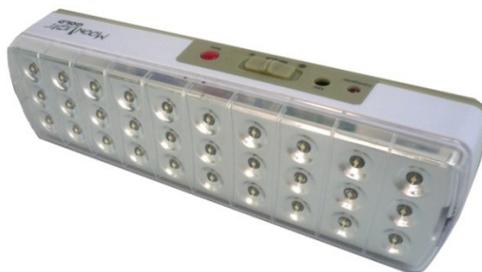
**Figura 07:** Iluminação de emergência tipo LED

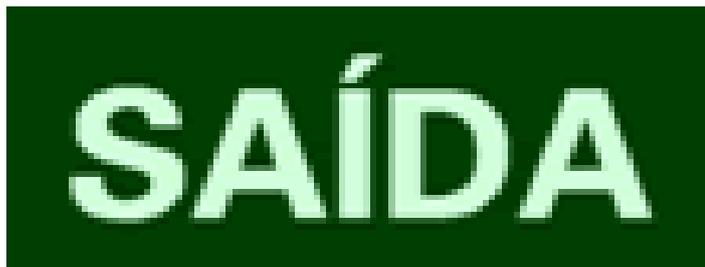
**Figura 08:** Modelo de sinalização de abandono
