**ANÁLISE DO INDICADOR DE PRODUTIVIDADE “*RUP*”  
NA EXECUÇÃO DE ALVENARIA ESTRUTURAL: Estudo de  
Caso em uma empresa de construção civil sergipana**

**Monografia apresentada à  
Coordenação do Curso de Engenharia  
de Produção da Faculdade de  
Administração e Negócio de Sergipe -  
FANESE, como requisito parcial e  
elemento obrigatório para obtenção do  
grau de Bacharel em Engenharia de  
Produção no período de 2012.2.**

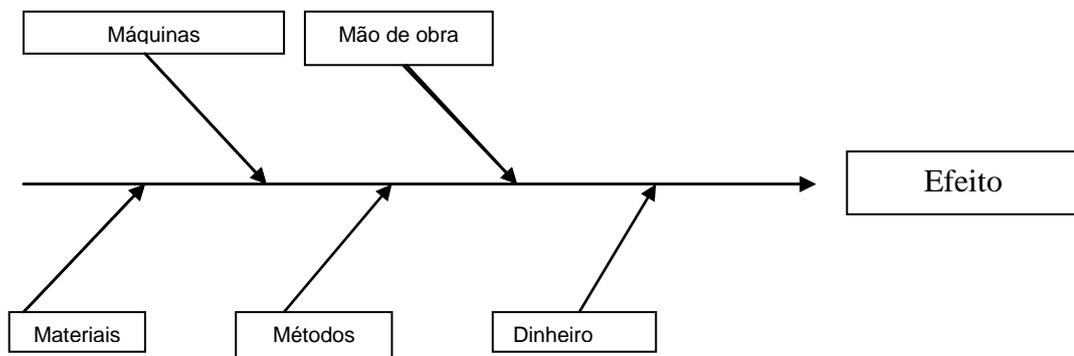
**Figura 2 – Diagrama de causa-efeito**

O diagrama de causa e efeito, também conhecido como diagrama de Ishikawa ou diagrama espinha de peixe, é uma ferramenta que representa as possíveis causas de uma situação ou problema específico. (JUNIOR et. al, 2010). A seguir mostra o Diagrama de causa e efeito conforme Slack, Chambers e Johnston (2003).

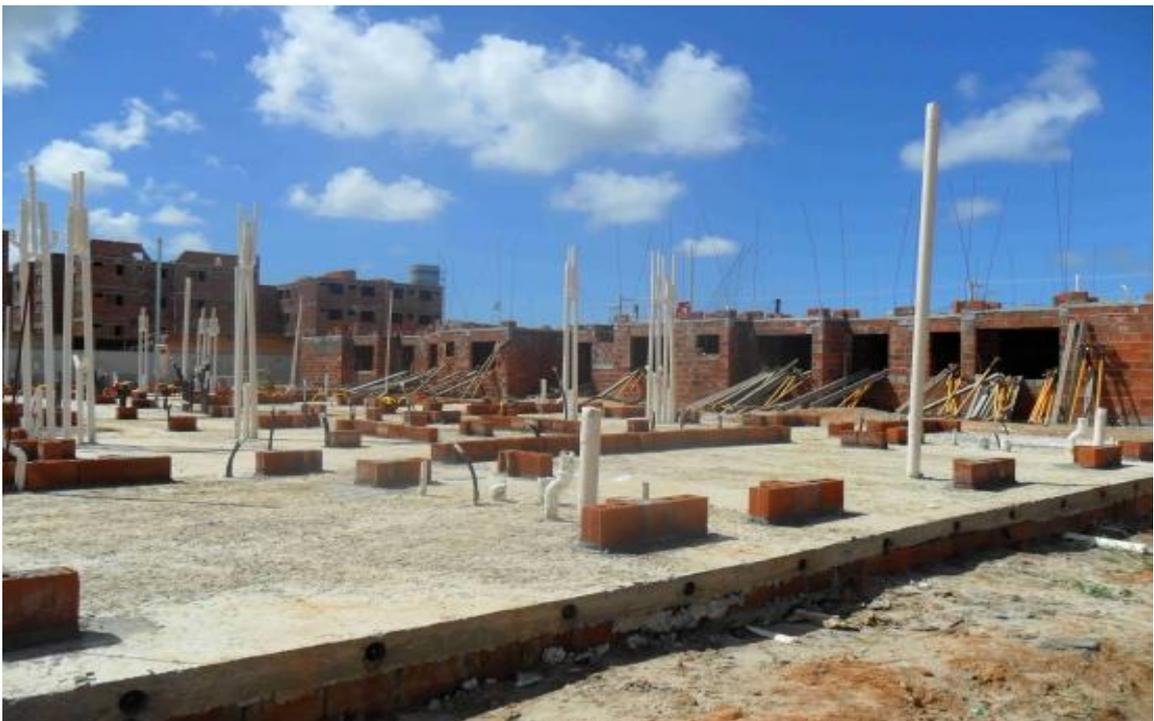
**Figura 3 – Processo de marcação**

Conforme a figura 3 pode-se perceber que o processo de marcação da primeira fiada de blocos é o pontapé inicial no processo executivo da alvenaria estrutural. Sendo de suma importância o bom alinhamento e o esquadro das paredes, que devem dar seguimento para uma boa execução da elevação.

- transferir o referência de nível (RN) para o pavimento de trabalho por meio de uma mangueira de nível;
- marcar a alvenaria do pavimento térreo, assentando os blocos dos cantos, nivelando e aprumando os mesmos de acordo com as medidas do projeto;
- executar as primeiras fiadas do pavimento térreo com argamassa aditivada com impermeabilizante e se necessário com hidrofugante;
- atentar para a correta dimensão dos vãos, localização de passagem das tubulações de instalações elétricas, hidráulicas e gás.

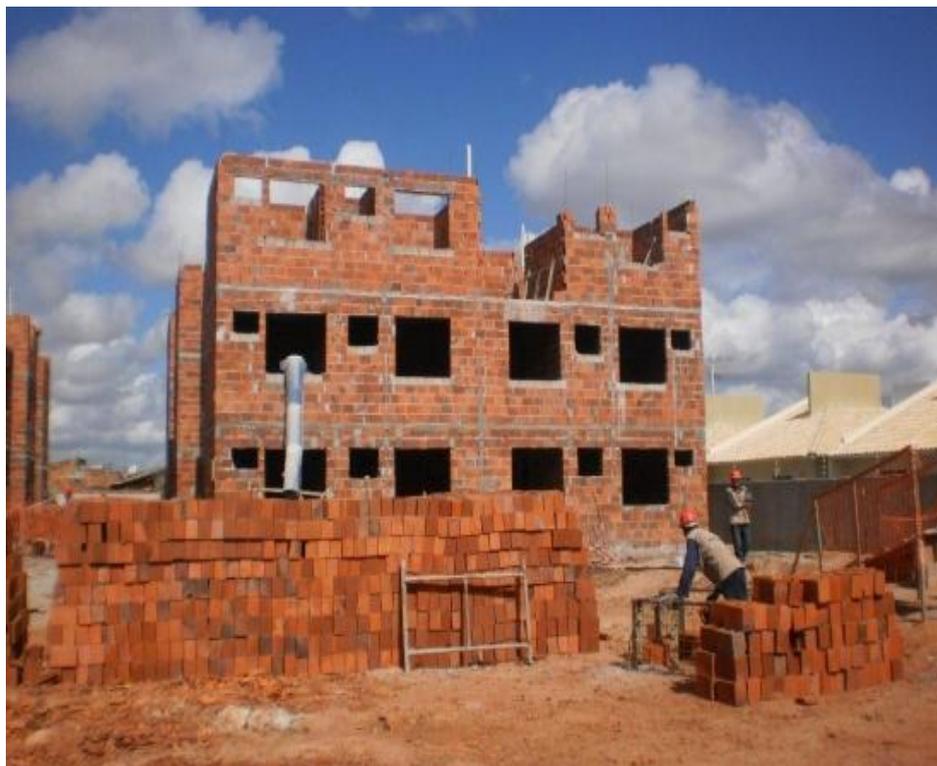
**Figura 4 – Processo de elevação**

É um processo conhecido por fazer o “levantamento” das paredes e inicia-se a partir da segunda fiada. De acordo com a figura 4 percebe-se que o processo de elevação está concluído no andar térreo, no 1º andar e está em fase de execução no 2º andar.

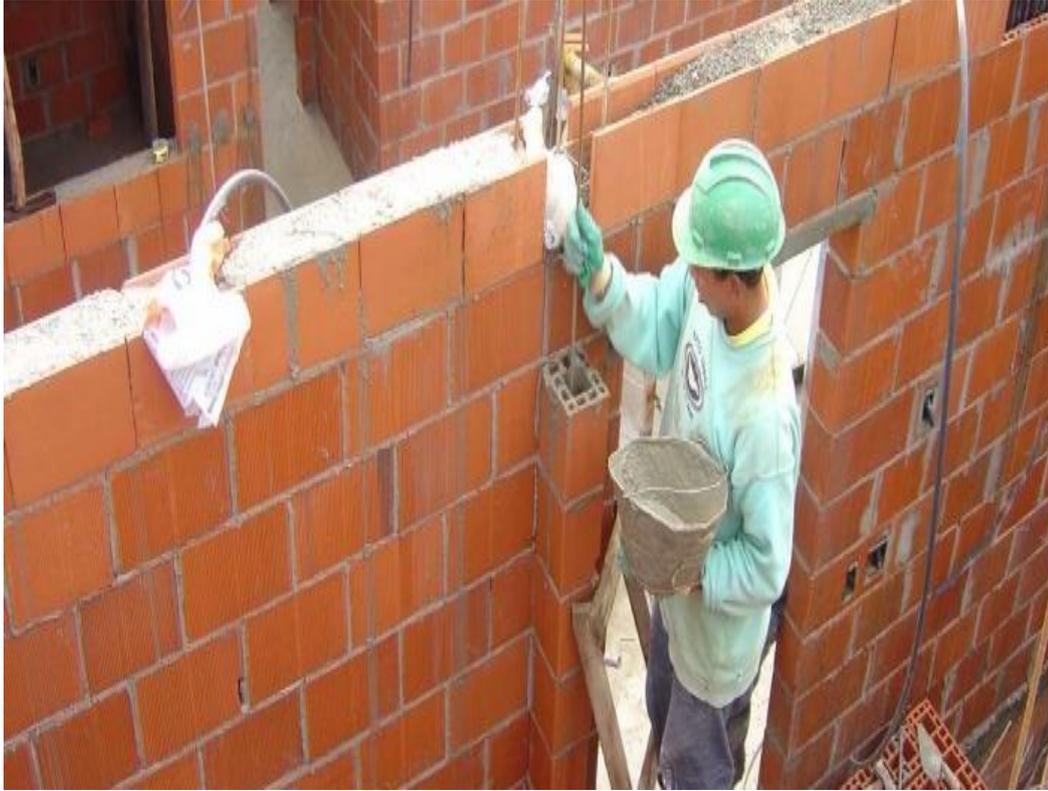
**Figura 5 – Processo de grauteamento**

O graute é composto dos mesmos materiais usados para produzir o concreto convencional. Para melhor interpretação, a figura 5 demonstra o processo executivo de grauteamento.

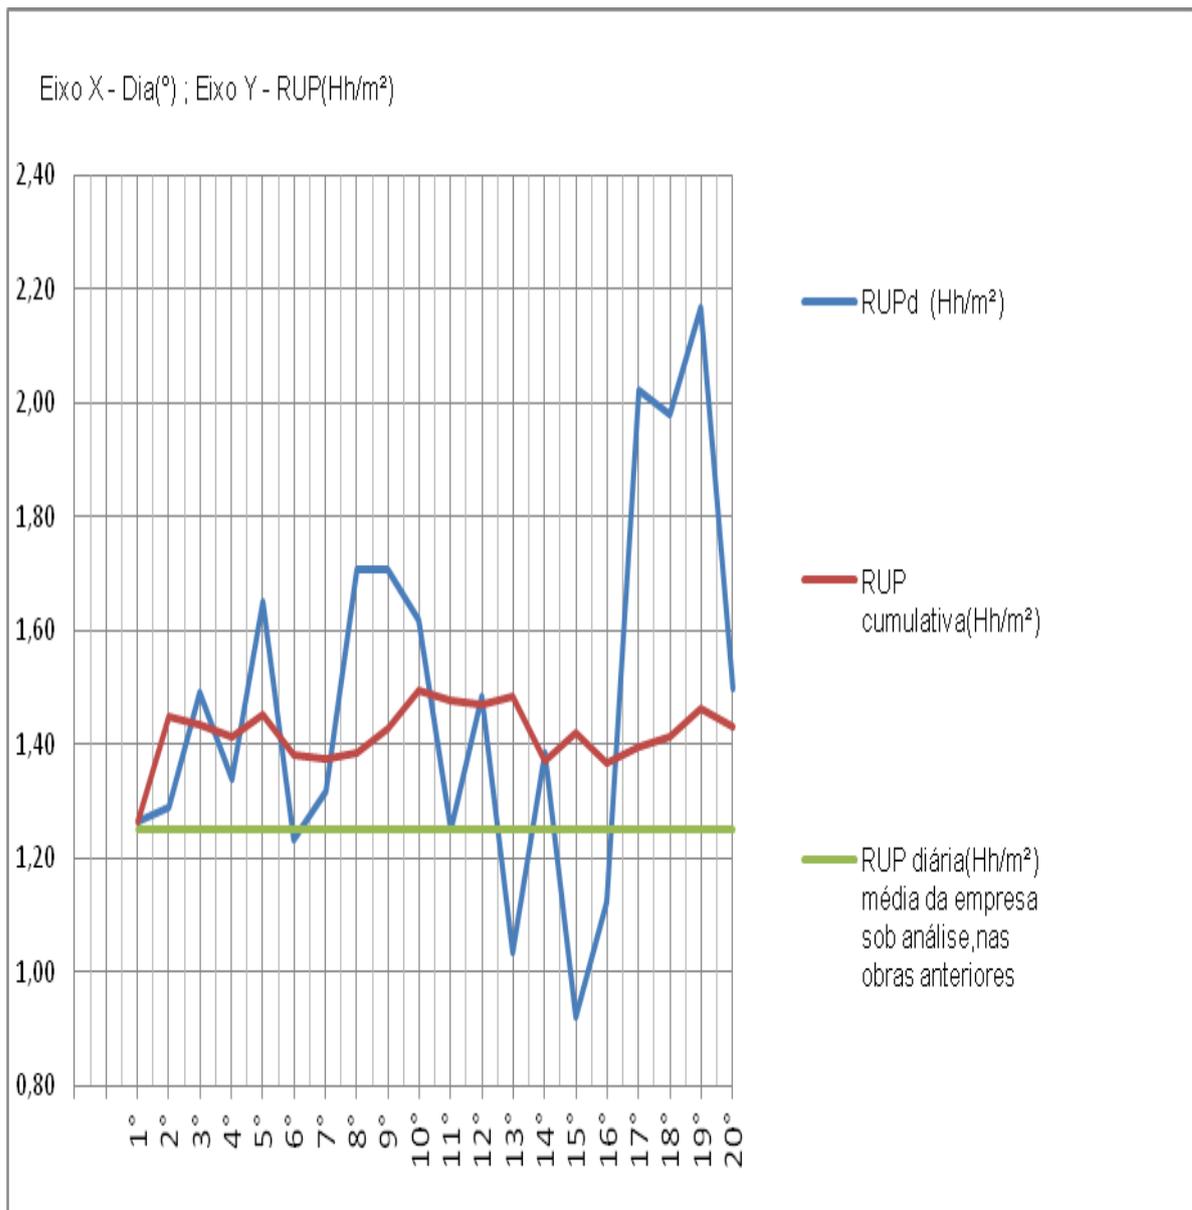
**Figura 6 – Interpretação das RUP's do 1º ao 20º dia**

Os gráficos nas figuras 6, 7 e 8 melhoram a interpretação visualmente da variação da RUP diária.

Nesse período teve um início entre altos e baixos, como também teve entre o 13º e 16º dia uma produtividade muito boa alcançando uma RUP diária de

A RUP diária média nesses dias foi de 1,49 Hh/m<sup>2</sup>, a qual representa um produtividade baixa.

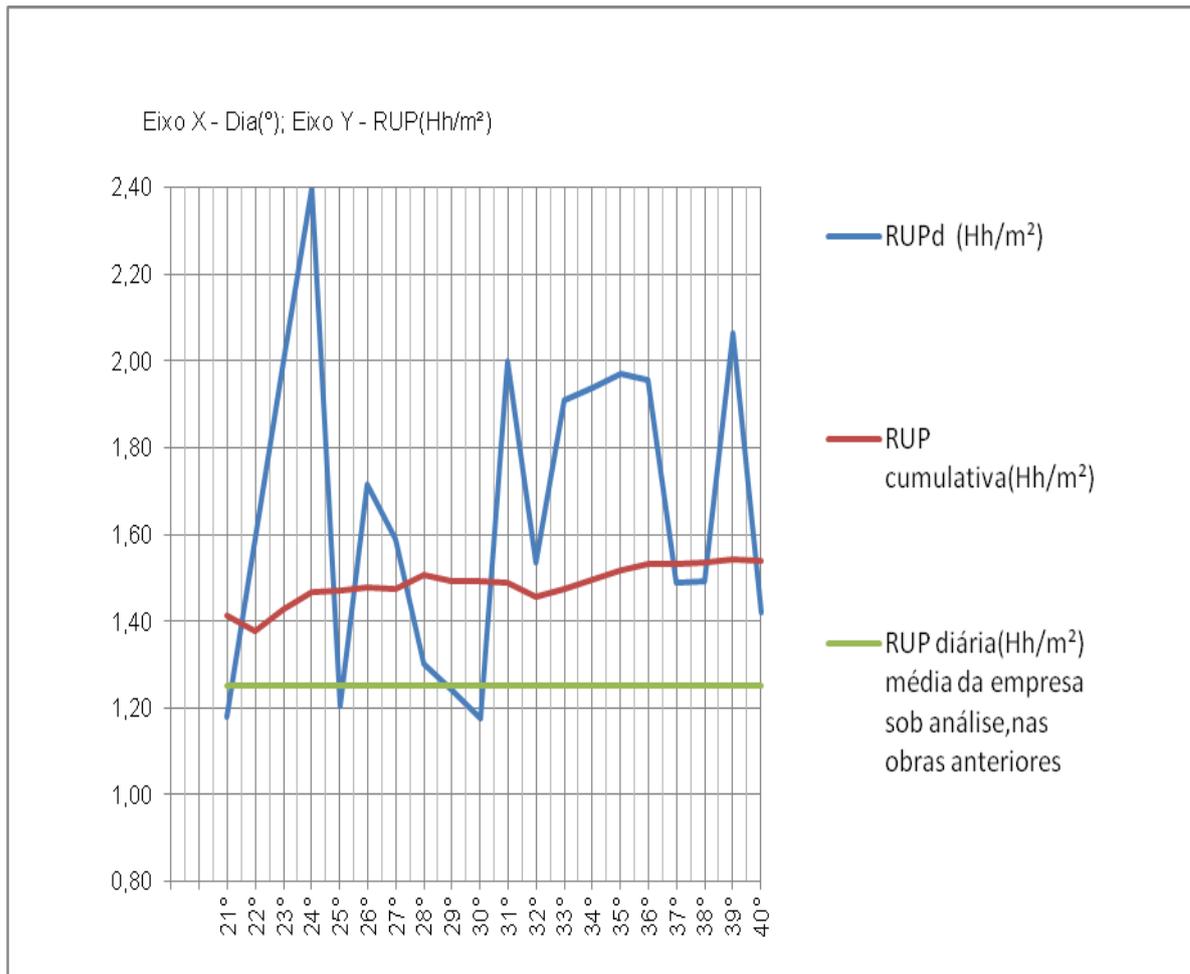
**Figura 7 – Interpretação das RUP's do 21° ao 40° Dia**

Já nesse período, entre os dias 22° ao 24° teve uma crescente redução da produtividade, alcançando pior produtividade medida no período total entre o 1° e 55° dia, no valor de 2,40 Hh/m<sup>2</sup> no dia 24°. Logo após teve um declínio da reta, mantendo-se entre os limites de produtividade da empresa indo até o 30° dia.

Desde o 30° ao 40° dia a reta nem sequer atingiu o limite de 1,40 Hh/m<sup>2</sup>, resumindo, durante onze dias houve uma redução constante da produtividade da mão de obra. Durante esse dias a RUP diária média foi de 1,67 Hh/m<sup>2</sup>, produtividade muito ruim.

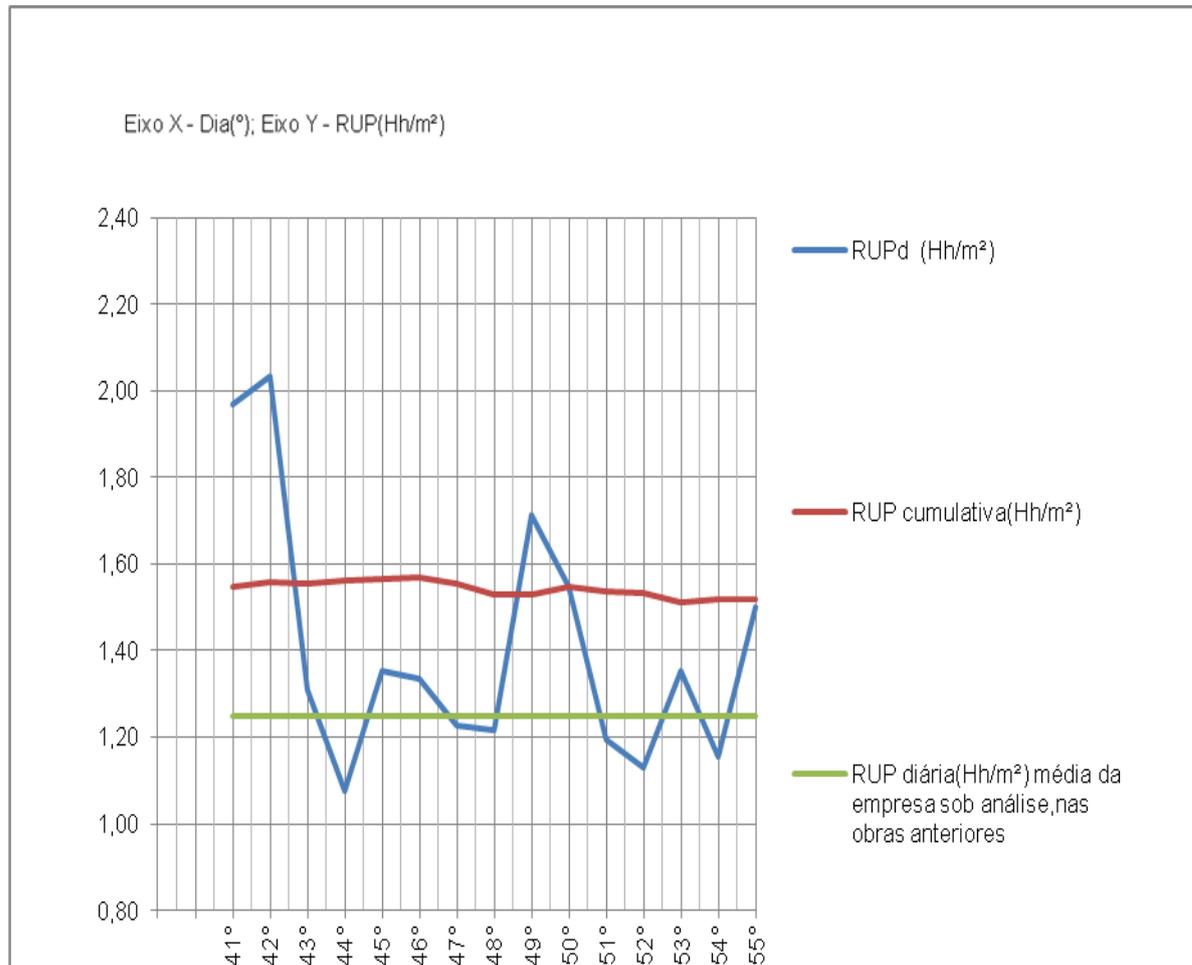
**Figura 8 – Interpretação das RUP's do 41° ao 55° dia**

Durante esses últimos quinze dias do período calculado, embora tenha iniciado com duas RUP's diárias de 1,97 Hh/m<sup>2</sup> e 2,03 Hh/m<sup>2</sup>, respectivamente no 41° e 42° dia, pode-se interpretar que na maioria dos dias a produtividade manteve dentro do limite estabelecido pela empresa. Nesse período a média da RUP diária foi de 1,40 Hh/m<sup>2</sup>. Pode-se afirmar que este período teve um índice de produtividade melhor em relação aos dois períodos anteriores.

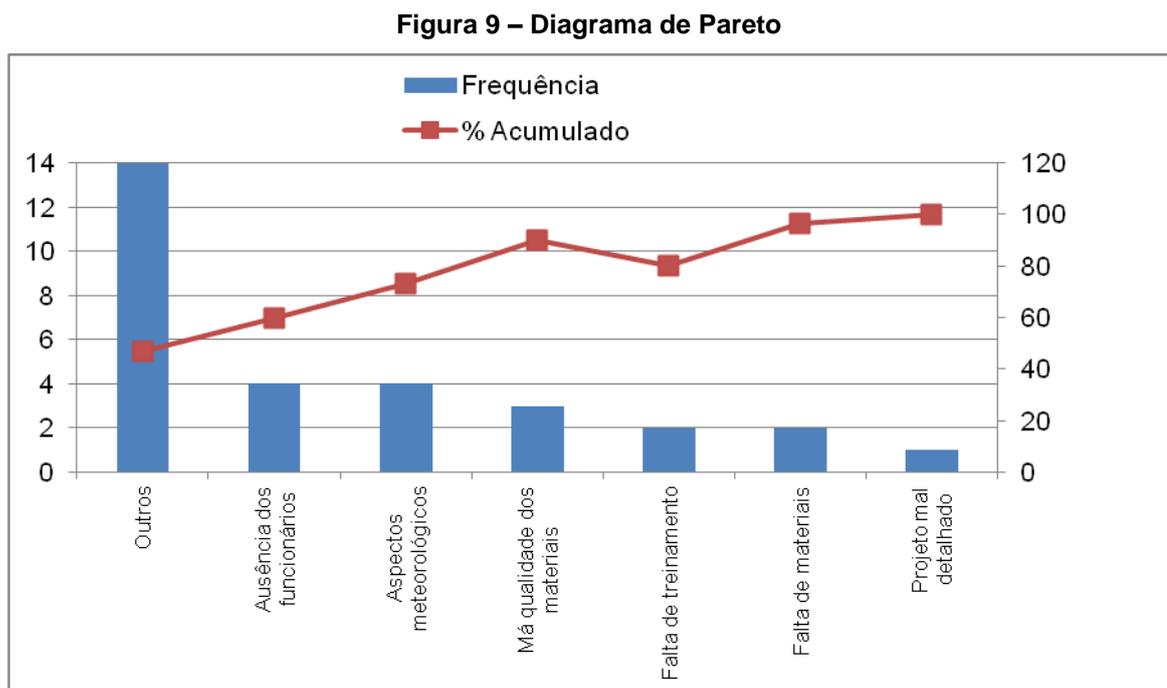
A cada dia de obra o engenheiro responsável anota algumas observações que ocorrem no processo construtivo da alvenaria estrutural. Com intuito de saber as causas e motivos dos 60% dos dias analisados estarem com uma baixa produtividade de mão de obra foi possível construir este gráfico de pareto como segue na figura 9, com base nesses trinta dias, cujos indicadores de produtividade diários estavam acima do limite arbitrado pela empresa que é de 1,40 Hh/m<sup>2</sup>. Os dados e valores utilizados para construir este gráfico estão no Apêndice B.

A figura 9 demonstra alguns fatores os quais foram considerados e descritos nas observações como redutores da produtividade como:

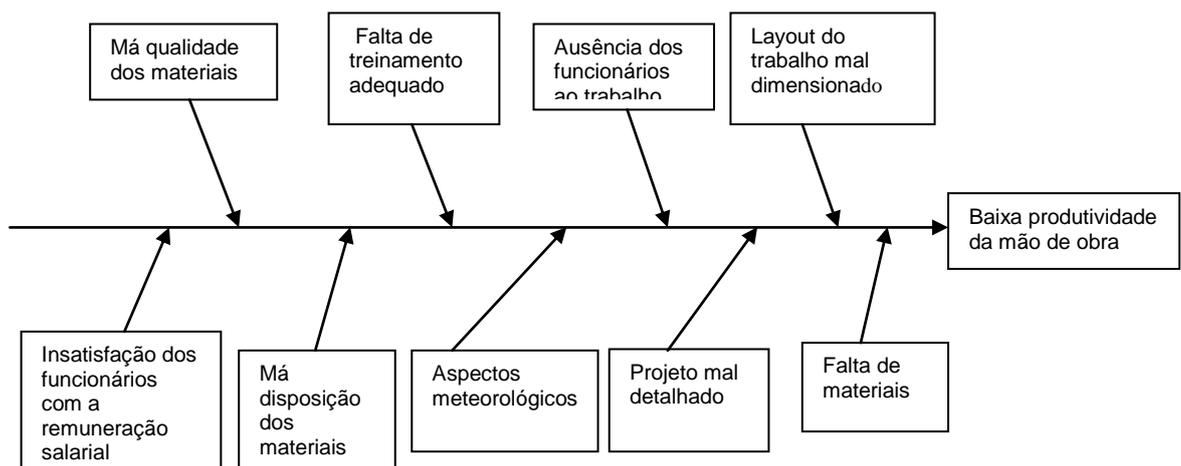
Figura 10 – Diagrama de causa e efeito

Uma vez coletadas esses fatores os quais reduzem a produtividade da mão de obra, consegue-se elaborar o diagrama de causa e efeito conforme segue na figura 10.

Com essas informações torna-se possível saber realmente as causas cujas, estavam sendo críticas na produtividade da mão de obra, influenciando as no prazo de conclusão da obra.

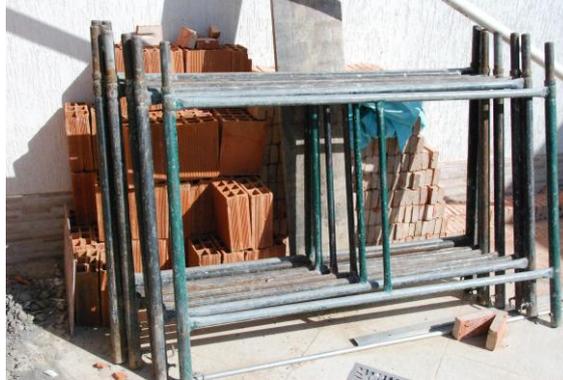
### Andaimes

- andaime: serve como uma base para se poder colocar os blocos com uma certa altura;
- betoneira: equipamento utilizado para mistura de materiais, na qual se adicionam cargas de pedra, areia, cimento e água;
- bisnaga: utilizada para preencher as juntas verticais;
- broxa: utilizada para molhar a laje antes da aplicação de argamassa;
- carrinho de mão: utilizado para transporte de argamassa. Não é recomendado para transporte de blocos;

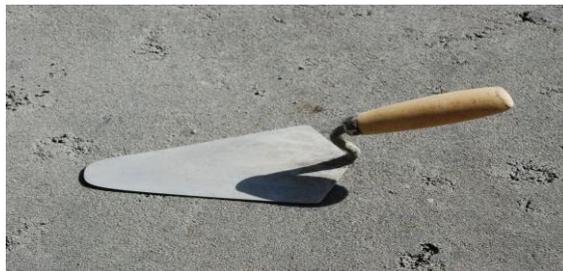
### Colher de Pedreiro

- colher de pedreiro: utilizada para aplicar argamassa para assentamento dos blocos, como também para retirar o excesso de argamassa depois do blocos assentados;
  - escantilhão: utilizado para nivelar e alinhar o prumo das paredes de alvenaria estrutural;
  - esquadro: serve para verificar o ângulo perpendicular das paredes;
  - fio traçante: utilizado na marcação de paredes, eixos de referência; nivelar os blocos;
  - nível laser: serve para verificar o alinhamento e prumo da alvenaria;
  - palheta: instrumento utilizado para aplicação de argamassa nas paredes longitudinais dos blocos;
  - régua técnica prumo-nível: serve para verificar o prumo e nível das paredes;
  - trena de 30 metros: serve para conferir as medidas e o esquadro do pavimento;
- Todas essas ferramentas e equipamentos estão ilustrados no Apêndice A.
