**O USO DA FERRAMENTA MATRIZ GRAVIDADE, URGÊNCIA E TENDÊNCIA (GUT) E  
INSPEÇÕES VISUAIS PARA DIAGNÓSTICO DE MANIFESTAÇÕES PATOLÓGICAS EM  
EDIFICAÇÃO COMERCIAL NO CENTRO DE ARACAJU-SE**

Trabalho de Conclusão de Curso apresentado  
ao Curso de Engenharia Civil da Fanese como  
requisito final e obrigatório para a obtenção do  
Grau de Bacharel em Engenharia Civil.

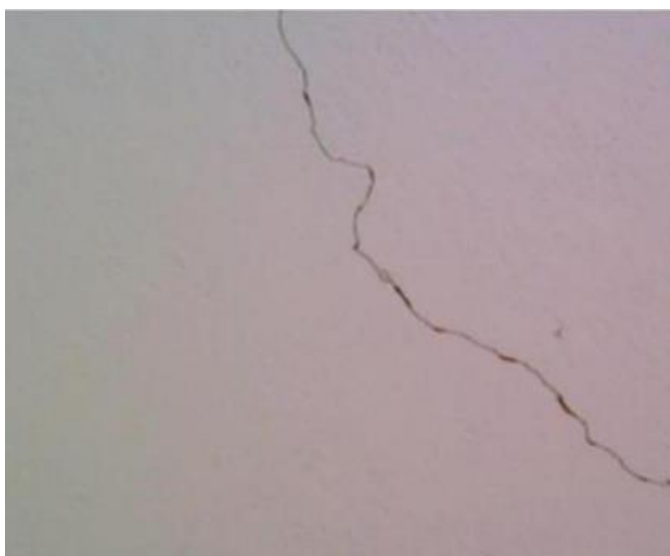
**Figura 01 – Trinca**

A partir do tamanho das aberturas indicados, é possível identificar o tipo de anomalia com mais acurácia. A figura 01 mostra uma abertura classificada pelas medidas como trinca (0,5 mm a 1,5 mm) em uma parede do salão de vendas do edifício comercial estudado.

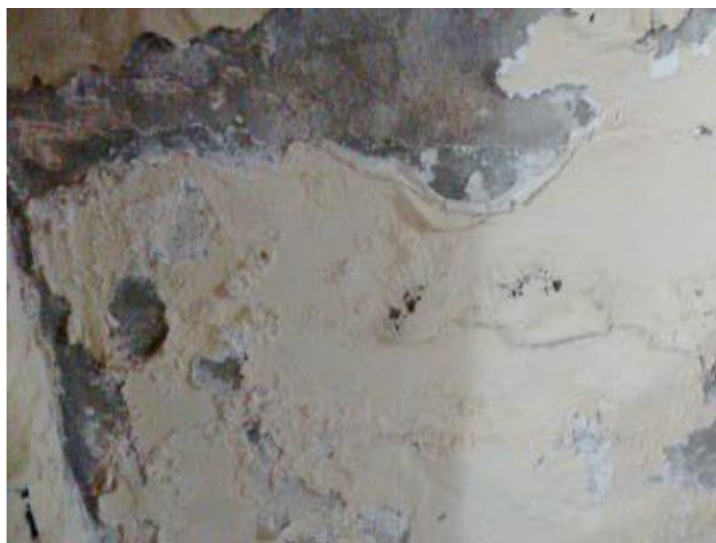
**Figura 03 - Eflorescência**

Entre os inúmeros problemas causados pela umidade, pode-se destacar a eflorescência, que se origina quando a água se infiltra e finda dissolvendo sais presentes no cimento e na cal – sobretudo o hidróxido de cálcio. Para que ocorra devem existir três fatores determinantes, que são: teores de sais solúveis nos componentes, presença de água e pressão hidrostática, permitindo que a migração da solução se direcione a superfície (Souza, 2008). Os sais solúveis que provocam às eflorescências podem ter diversas origens, entre elas é possível mencionar as matérias-primas, os materiais de construção e a água existente no subsolo. Ao ser conduzido pela água, o sal deposita-se na superfície do revestimento, formando uma mancha esbranquiçada ou estalactites, dando uma aparência indesejável ao concreto, como identificado na Figura 03 a seguir.

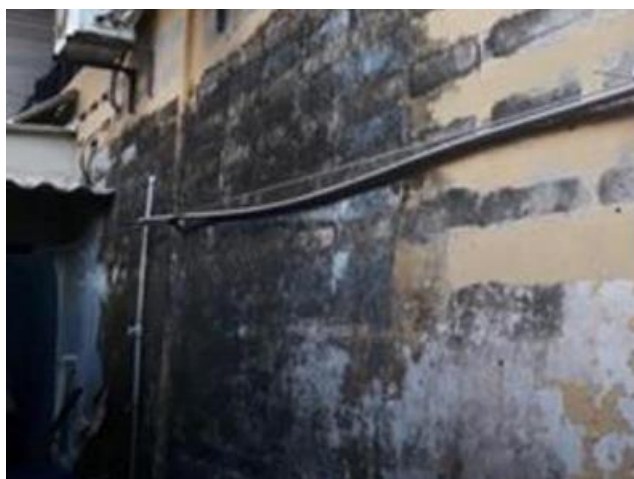
**Figura 04 - Bolor**

O mofo e o bolor são manifestações patológicas causadas por fungos que deterioram as áreas afetadas, geralmente ocorrem em ambientes úmidos, quentes e mal iluminados (Ferraz, 2016).

Santos Filho (2008) reforça esse pensamento e acrescenta que o mofo se manifesta na forma de manchas escuras com variadas tonalidades: preta, marrom e verde o que dá uma aparência de desgaste ao imóvel. Tanto a parte interna quanto a externa da edificação são afetadas, comprometendo a saúde dos usuários dessa edificação, principalmente com problemas respiratórios e alérgicos. Já na fase de projeto, é possível tomar medidas que evitem o surgimento de bolor, projetando a edificação de forma a haver ventilação, iluminação e quantidade de entrada de sol adequadas aos ambientes, evitando assim os riscos de infiltrações nas paredes, pisos ou tetos além do uso de impermeabilizantes.

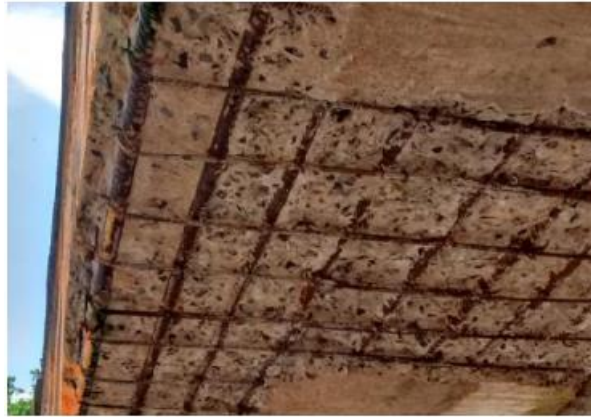
**Figura 05 – Corrosão**

A corrosão ocorre quando há presença de alguns fatores, sendo a água um dos principais deles, pois a presença dela é determinante para que ocorra tanto a reação química de redução do oxigênio, como também a aceleração do processo corrosivo em

virtude da presença do oxigênio e íons (Figueiredo, 2013; Marcelli, 2007).

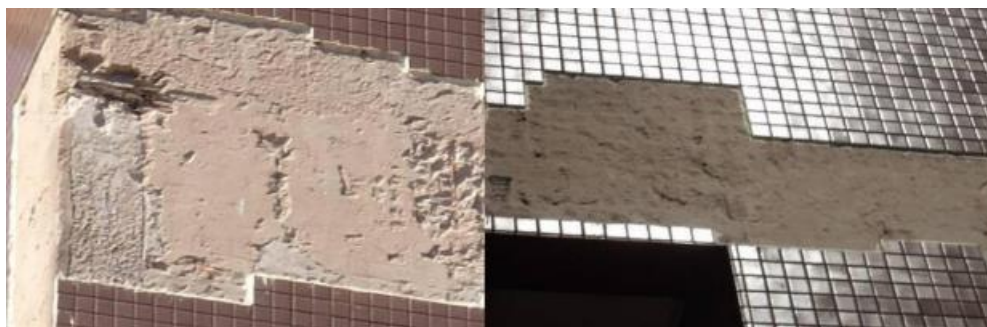
**Figura 06 – Desplacamento**

Considerada uma das manifestações patológicas mais frequentes, o deslocamento ou descolamento (Figura 06) pode ser classificada com uma das mais sérias e que demanda muita atenção, pois além do alto custo para reparo, existe a exposição dos usuários da edificação a graves acidentes. Os revestimentos cerâmicos aplicados nas fachadas de edificações são frequentes motivos de atenção por parte dos engenheiros civis e gestores de manutenção em razão dos problemas que essas placas rígidas estão sujeitos, as principais delas são: trincas, destacamentos, descolamentos e estanqueidade (IBAPE, 2014).

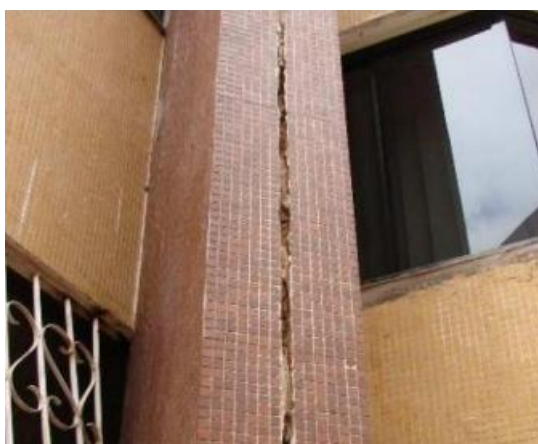
**Figura 07 – Falhas nas juntas**

Para Antunes (2010) o preenchimento das juntas deve ser realizado com o uso de materiais de boa qualidade e adequados para a situação, como por exemplo: poliuretanos e silicones. Assim, haverá a absorção ajustada das movimentações que agem sobre o revestimento. As falhas nas juntas (Figura 07) encontradas em edificações se dão pela maioria das vezes pelo uso inadequado do selante, ou a utilização de materiais rígidos no preenchimento. Outras causas frequentes para essa manifestação podem ser associadas a disformidades no projeto e especificações das juntas (geometria).

É importante reforçar que as falhas nas juntas podem trazer sérias

complicações posteriormente, se medidas de manutenção não forem tomadas de forma acertiva, um exemplo comum é a fissuração precoce e infiltração de água através da junta que apontam falha (Antunes, 2010).

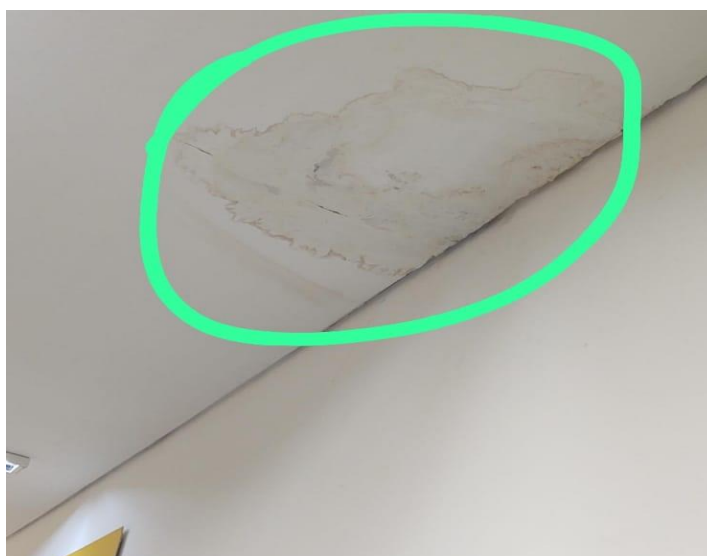
**Figura 09 – Problema de umidade do tipo Infiltração**

A partir de visitas ao local, pode-se constatar que as manifestações patológicas encontradas no salão de vendas do edifício comercial em estudo provenientes de umidade foram: infiltração, mofo e eflorescências.

| ITEM | MANIFESTAÇÃO<br>PATOLÓGICA | POSSÍVEL<br>CAUSA | MÉTODO DE<br>ANÁLISE | LOCAL DE<br>OCORRÊNCIA | IMAGEM | GRAVIDADE | URGÊNCIA | TENDÊNCIA | GxUxT | GRAU DE<br>PRIORIDADE |
|---|---|---|---|---|---|---|---|---|---|---|
| 1 | Infiltração | Umidade excessiva decorrente da infiltração das chuvas e impermeabilização incorreta da laje, escoando água para a viga. | Análise visual | Térreo - Salão de vendas | | 5 | 5 | 4 | 100 | 2° |

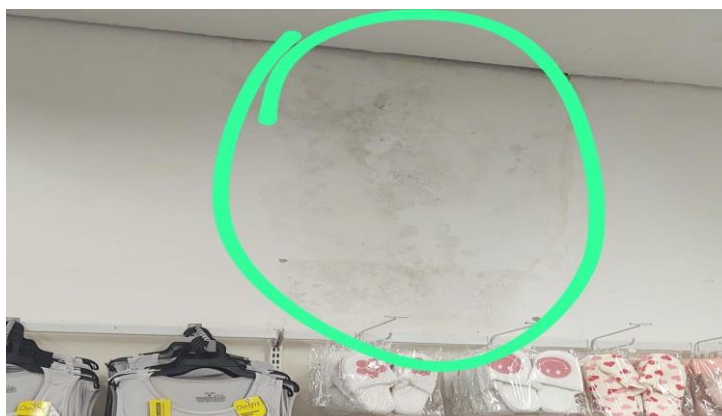
**Figura 10 – Problema de Mofo**

| ITEM | MANIFESTAÇÃO<br>PATOLÓGICA | POSSÍVEL<br>CAUSA | MÉTODO DE<br>ANÁLISE | LOCAL DE<br>OCORRÊNCIA | IMAGEM | GRAVIDADE | URGÊNCIA | TENDÊNCIA | GxUxT | GRAU DE<br>PRIORIDADE |
|---|---|---|---|---|---|---|---|---|---|---|
| 2 | Mofo | Umidade excessiva decorrente da infiltração. | Análise visual | Térreo - Salão de vendas | | 4 | 3 | 3 | 36 | 3° |

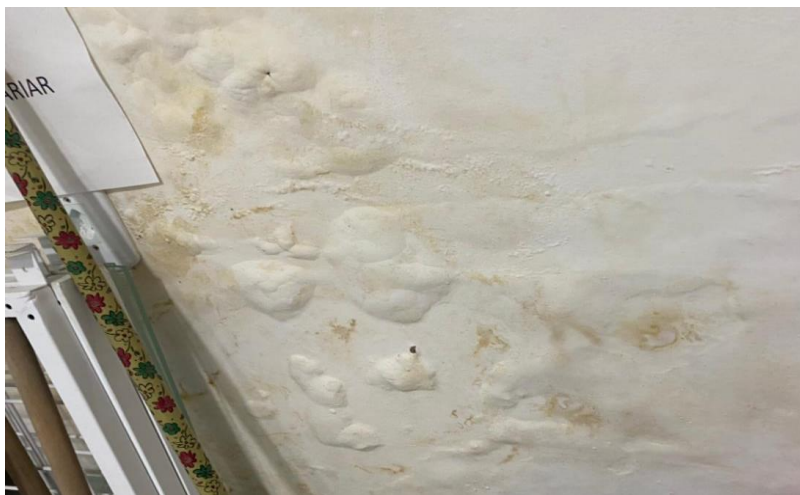
**Figura 11 – Eflorescências**

A realização de inspeções para detecção das anomalias e falhas nas edificações é imprescindível para garantir a qualidade e segurança dos usuários. Ao realizar a inspeção visual, foi possível enxergar as anomalias presentes, organizá-las e identificar a melhor forma de priorização. No caso da edificação analisada, com base nos resultados coletados na fase de investigação diagnóstica das principais manifestações patológicas das Americanas, Calçadão João Pessoa, Aracaju/SE, observou-se que a maioria das patologias da instituição é a eflorescência, seguida por infiltrações e mofo, provocadas pela umidade.

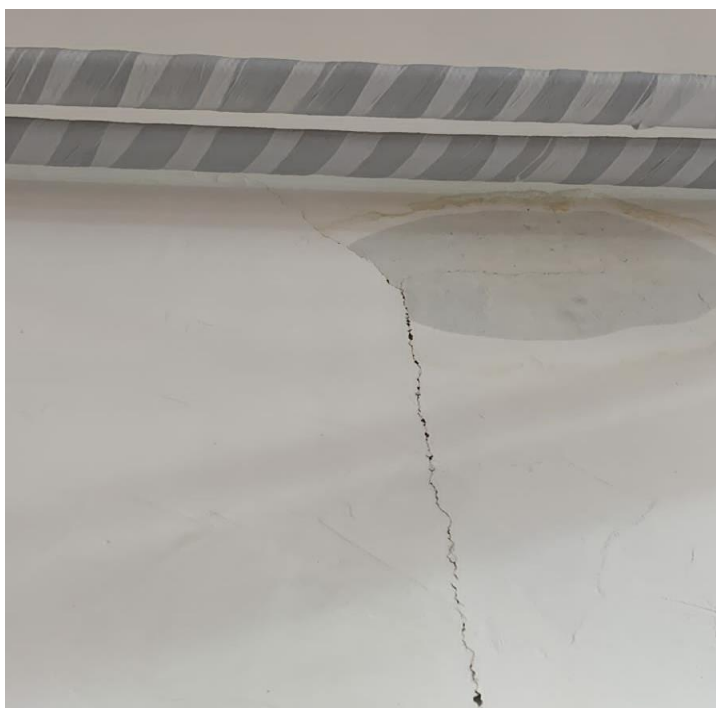
**Figura 13 – Trincas**

Também foram encontrados problemas de origem estrutural como trincas. Como mostra a figura 13.

| ITEM | MANIFESTAÇÃO<br>PATOLÓGICA | POSSÍVEL<br>CAUSA | MÉTODO DE<br>ANÁLISE | LOCAL DE<br>OCORRÊNCIA | IMAGEM | GRAVIDADE | URGÊNCIA | TENDÊNCIA | GxUxT | GRAU DE<br>PRIORIDADE |
|---|---|---|---|---|---|---|---|---|---|---|
| 5 | Trincas | Provável movimentação dos materiais e componentes de construção. | Análise visual | Térreo - Salão de vendas | | 3 | 2 | 2 | 12 | 5° |
