SEGURANÇA NAS INSTALAÇÕES ELÉTRICAS DE POSTOS REVENDEDORES DE COMBUSTÍVEIS: ANÁLISES COMPARATIVAS ENTRE AS CIDADES DE ARACAJU E SÃO CRISTÓVÃO, SERGIPE

RESUMO

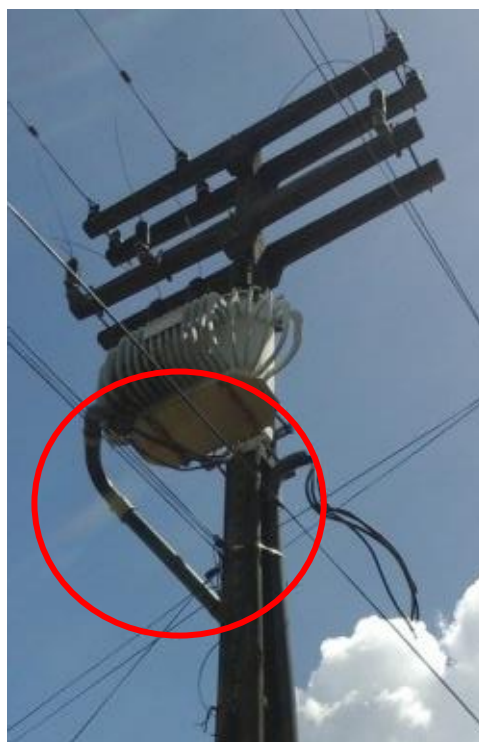
faz por meio de uma unidade transformadora, rebaixando a tensão de 13.8KV para 220/127V. Porém, apenas no a Auto Posto Z (em S.C.), encontrou-se irregularidade para este item, que se tratava de um eletroduto danificado, fazendo com que os cabos ficasse em contato com a base do transformador, podendo assim, provocar curto-circuito ao sofrerem um esforço ou fricção com o metal (Figura 1).

Figura 1: Entrada de fornecimento de energia, posto Z, em São Cristóvão.

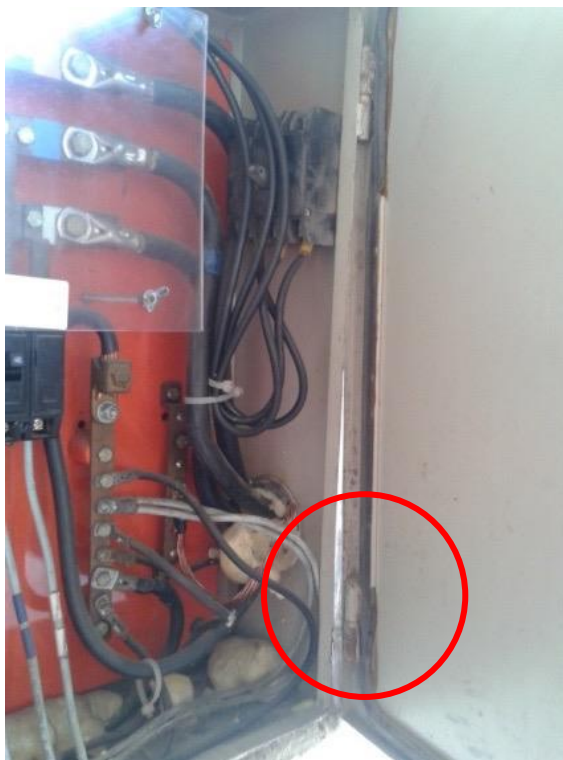
Na Figura 2, podemos observar que a porta do quadro geral de distribuição, do Auto Posto X (em S.C.) encontrava-se danificada.

Figura 2: Dobradiça da porta quebrada no Posto X, em São Cristóvão.

Nos quatro postos analisados os quadros de medição e distribuição se encontravam fora da área de classificação, porém todos precisam passar por manutenções preventivas², para evitar possíveis acidentes:

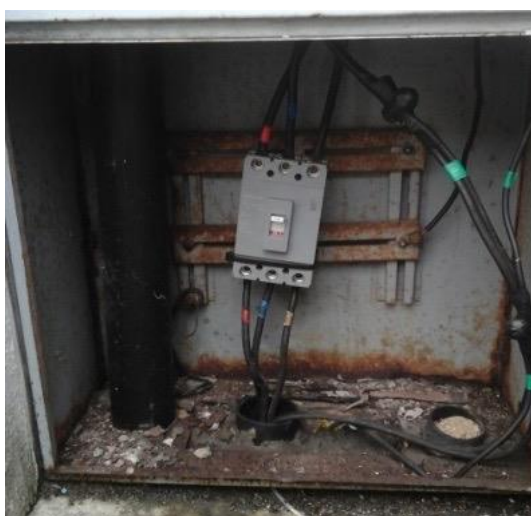
Foi detectado o disjuntor geral de entrada sem a devida fixação, podendo ocasionar em folgas ou o desprendimento do cabo ao se fazer uma manobra no disjuntor, no quadro de medição do Auto Posto Y, em Aju (Figura 3).

Figura 3: Disjuntor geral sem a fixação no quadro no Posto Y, em Aracaju.

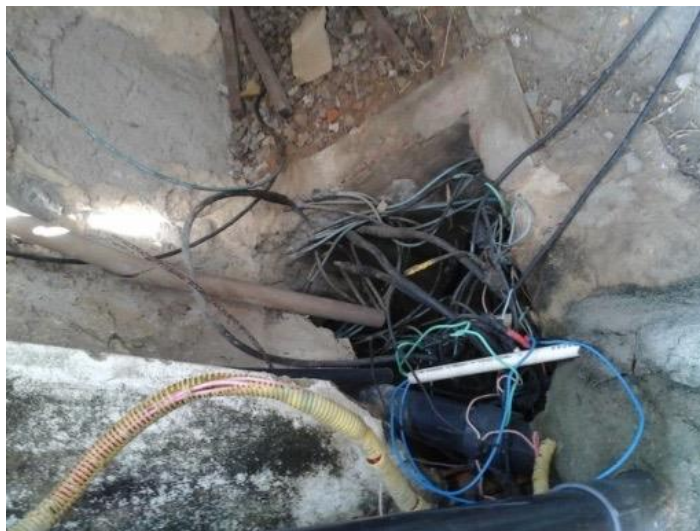
No Auto Posto Z, em S.C., não existia um quadro de distribuição geral para derivação dos quadros parciais, este se fazia por meio de seccionamento do cabo dentro de uma caixa de passagem na base do quadro de medição (Figura 4).

Figura 4: Caixa de passagem com livre acesso no Posto Z, em são Cristóvão.

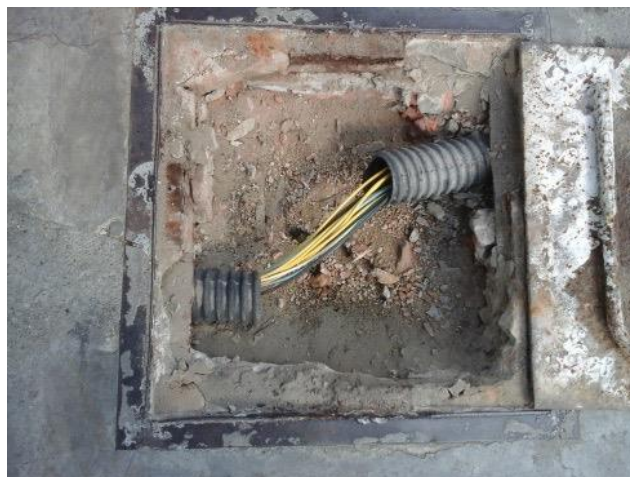
Em três dos quatro postos foi constatado que não existiam esta proteção, as caixas de passagens são de alvenaria com eletrodutos em PVC e sem a utilização dos invólucros para garantir a extinção dos gases dentro da tubulação, evitando a propagação destes para outras áreas (Figuras 5, 6 e 7).

Figura 5: Auto Posto X, em Aracaju, com caixa de passagem sem a proteção e sem o invólucro com proteção aumentada.

A fim de se evitar o centelhamento capaz de inflamar em uma atmosfera explosiva, devem ser prevenidos quaisquer contatos com partes energizadas dentro de áreas classificadas, para tanto deve ser utilizado caixas de passagem com proteção aumentada e identificação EX, juntamente com invólucros à prova de explosão - Tipo de proteção "d" que devem ser instalados em eletrodutos de aço galvanizado, nas entradas e saídas das caixas de passagens dentro das áreas classificadas (NBR 14639, 2014).

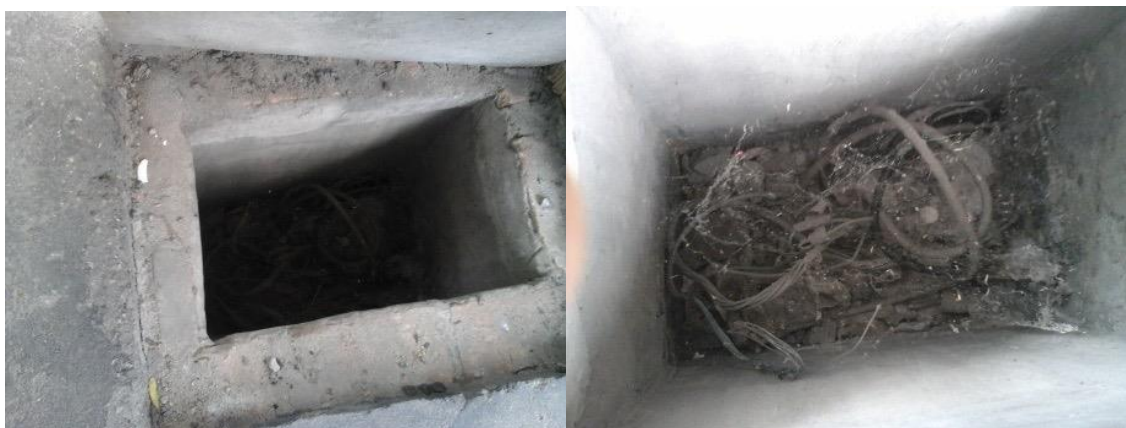
Figura 6: Auto Posto Y, em Aracaju, com caixa de passagem sem a proteção e com a fiação exposta, podendo gerar centelhamento em zona 2 de classificação.

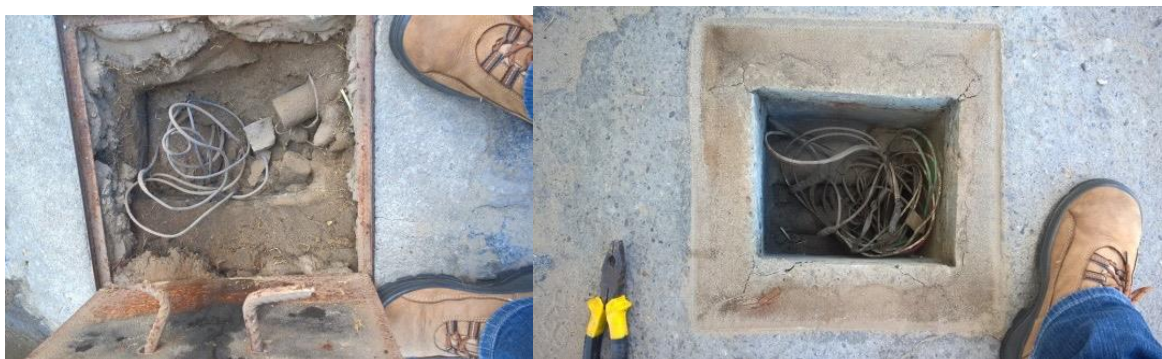
Figura 7: Auto Posto W, em São Cristóvão, com caixa de passagem sem a proteção e com a fiação exposta, podendo gerar centelhamento em zona 2 de classificação.

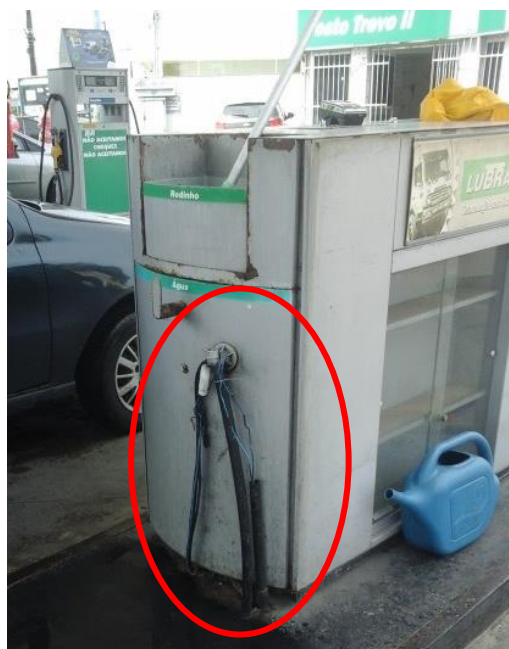
Em todos os postos analisados foram encontradas tomadas dentro da área de abastecimento (local classificado como Zona 2), as mesmas não tinham identificação EX de qualidade, porém algumas estão dentro dos padrões exigidos pela norma, pois se encontravam a uma altura superior a 50 cm do piso conforme item 5.3.7 da NBR - 14639:2014, mas muitas outras estavam danificadas e com fiações expostas, aumentando o risco de centelhamento que em contato com material inflamável pode provocar incêndio ou explosão (Figuras 8, 9, 10 e 11).

Figura 8: Auto Posto Y, em Aracaju, uso de tomada comum e com fiação exposta.

Conforme item 5.3.7 da NBR - 14639 deve-se evitar a instalação de tomadas em áreas classificadas. Porém, havendo necessidade, as mesmas devem atender às especificações abaixo. Tipos de tomadas a serem utilizadas a) em áreas zona 0: não usar tomadas; b) em áreas zona 1 ou zona 2: as tomadas devem ser à prova de explosão ou com segurança aumentada. No apêndice 1 são expostos as zonas de classificação e as suas respectivas áreas de abrangência em cada um dos postos citados neste trabalho.

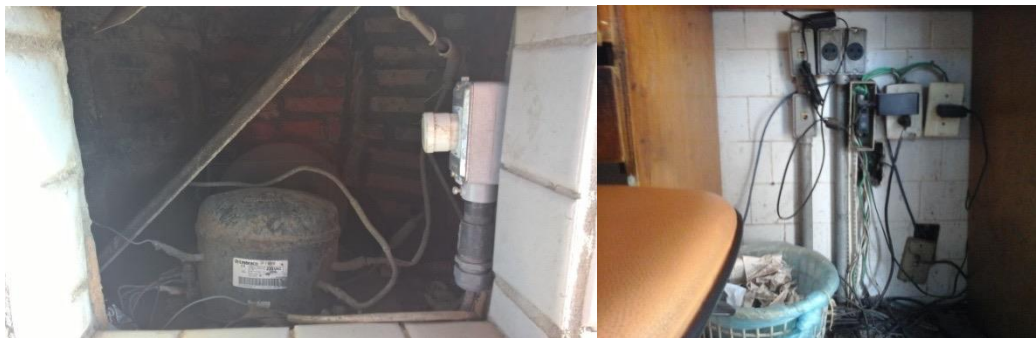
Figura 9: Auto Posto Z, em São Cristóvão, uso de tomada comum em área classificada.

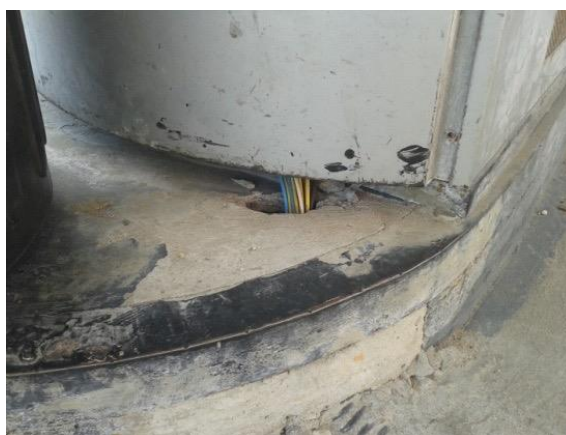
Figura 10: Auto Posto X, em Aracaju, uso de ponto de força com a fiação exposta.

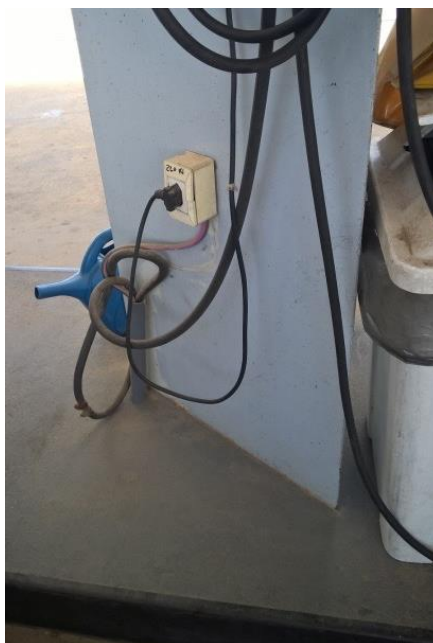
Figura 11: Auto Posto W, em São Cristóvão, uso de tomada comum.

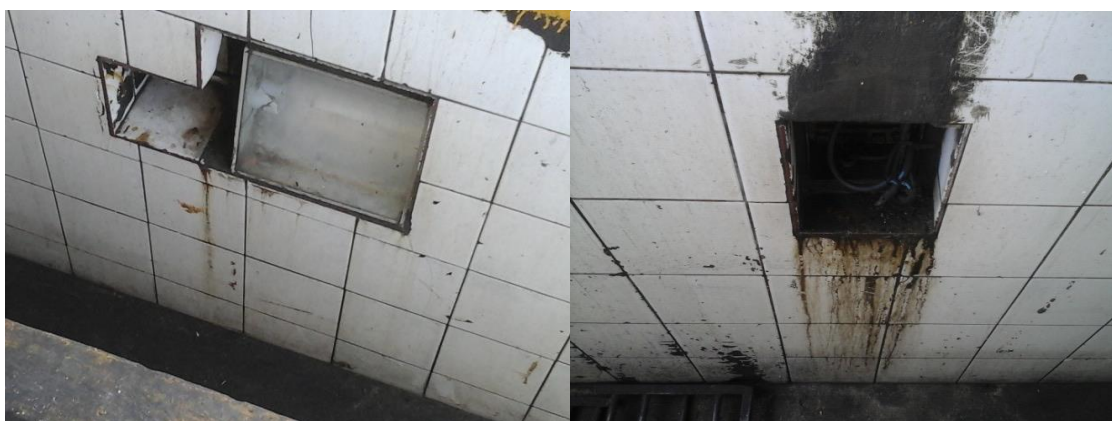
No tocante à iluminação dos postos, não existem restrições ao tipo de luminárias, pois em sua maioria os pontos de iluminação está fora das zonas de classificação. Apenas no Auto Posto Z (S.C.) foi detectado iluminação dos diques de troca de óleo, feitos por meio de refletores sem o selo de identificação EX, que garante a qualificação do equipamento para ser instalado em ambiente classificado, a fim de se prevenir risco de explosão ou ignição de algum tipo de material inflamável (Figura 12).

Figura 12: Auto Posto Z, em São Cristóvão, iluminação do dique de troca de óleo.

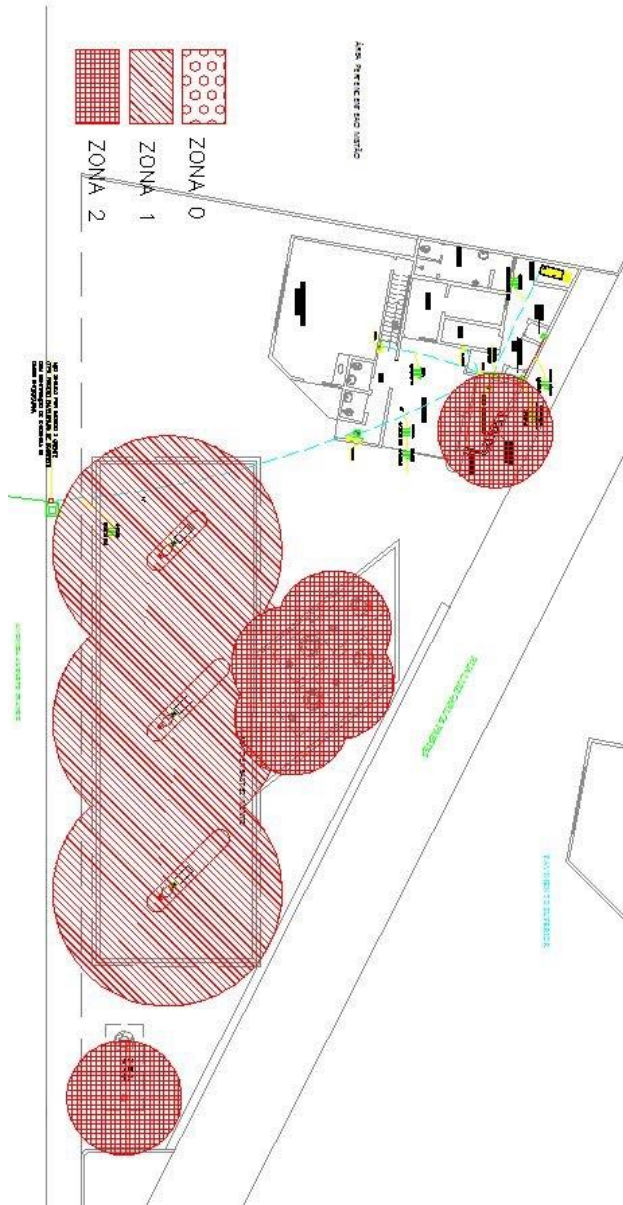
Figura 18: Zonas de Classificação de risco do Auto Posto Y, em Aracaju.
