**SEGURANÇA DO TRABALHO EM CANTEIRO DE OBRAS:
ESTUDO DE CASO EM UMA CONSTRUTORA DE ARACAJU**

Trabalho de Conclusão de Curso apresentado ao Núcleo de Pós-Graduação e Extensão da FANESE, como requisito para obtenção do título de pós-graduação em Engenharia de Segurança do Trabalho.

Artigo apresentado à Coordenação do Curso de Engenharia de Segurança do Trabalho da Faculdade de Administração e Negócios de Sergipe – FANESE, como requisito para obtenção do grau de Especialista em Engenharia de Segurança do Trabalho, no período de 2016.2.

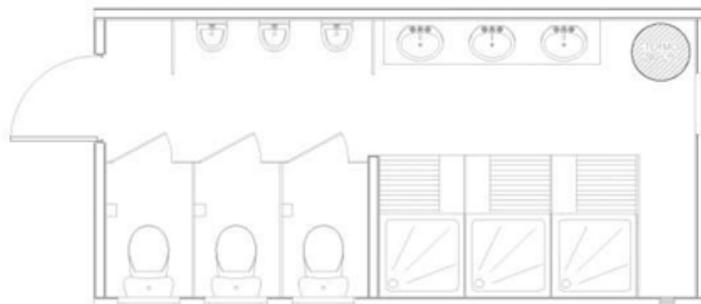
Figura 2 - Container com instalações sanitárias.

O item 2 do Quadro 3 refere-se à defasagem nas proporções de 2 lavatórios, 3 vasos sanitários e 4 mictórios para a quantidade exigida na NR-18, que é igual a 1 unidade para cada grupo de 20 trabalhadores e defasagem de 6 chuveiros, que segundo a norma seria na proporção de 1 unidade para cada 10 trabalhadores, conforme constatado pelo autor deste estudo, não há possibilidade de corrigir esta não conformidade utilizando a estrutura física existente. Portanto, a forma de

atendimento mais rápida e viável seria a locação de dois containers com instalações sanitárias, conforme mostra a Figura 2. Desta forma, seria atendido ao que é estabelecido na NR-18.

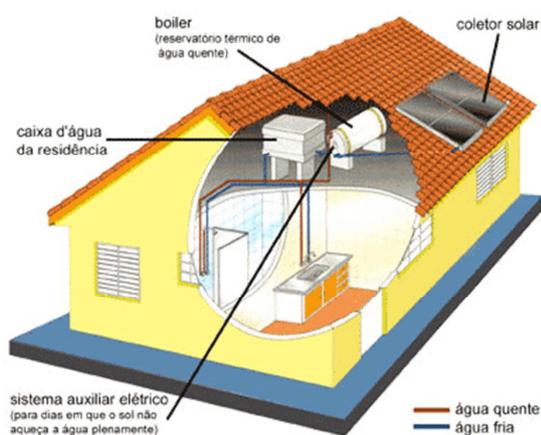
Figura 3 - Sistema de aquecimento solar

O item 3 do Quadro 3 mostra a não conformidade sobre a disposição de água quente nos chuveiros. Essa não conformidade poderá ser tratada de duas maneiras. A primeira seria realizando a instalação elétrica adequada e substituição dos chuveiros convencionais por chuveiros elétricos realizando o devido aterramento para garantir a segurança dos usuários. A segunda seria instalando um projeto de aquecimento da água por meio de placas solares, que é uma forma sustentável, porém menos viável economicamente devido à necessidade de aquisição de equipamentos muito caros, conforme mostra a Figura 3 com um modelo de aquecedor solar de água.

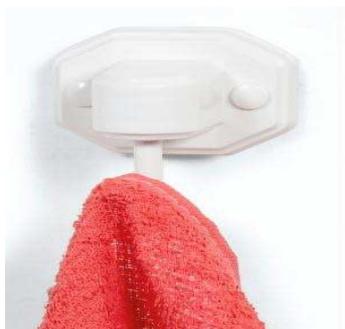
Figura 4 - Cabide plástico

O item 4 do Quadro 3 mostra que não existe na área do chuveiro cabides para toalhas e porta sabonetes, ambas as pendências desta não conformidade podem ser facilmente tratadas apenas com a aquisição de modelos simples e de baixo custo disponível facilmente no mercado conforme mostram as Figuras 4 e 5, dessa forma, atendendo ao estabelecido na NR-18.
