**BRENO MATHEUS DOS SANTOS BATISTA**

**RECUPERAÇÃO DE FACHADAS COM REVESTIMENTO CERÂMICO: ESTUDO DE CASO**

Trabalho de Conclusão de Curso apresentado ao Curso de Engenharia Civil da Fanese como requisito parcial e obrigatório para a obtenção do Grau de Bacharel em Engenharia Civil.

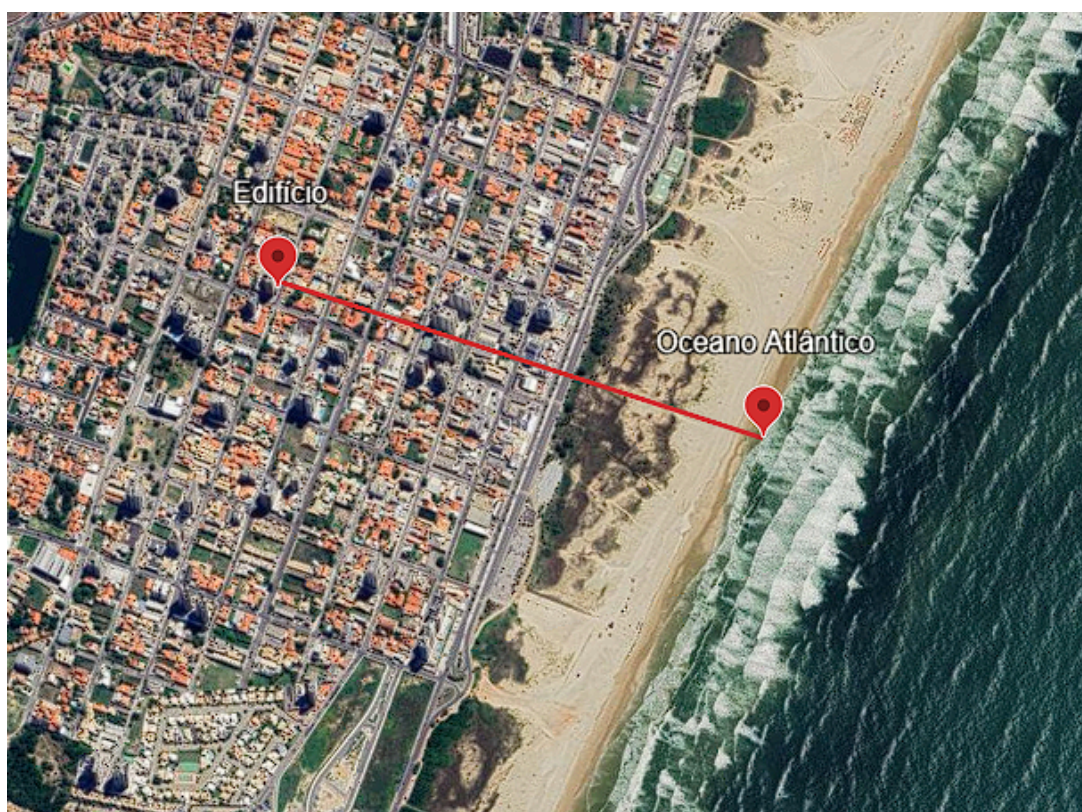
**Figura 18** - Localização do Edifício em relação ao mar.

Além da falta de manutenção ao longo dos anos, a localização do edifício também foi um fator relevante para o agravamento das patologias observadas. Situado a pouco mais 800 metros da orla de Aracaju (Figura 18), o prédio está exposto continuamente às condições ambientais típicas de regiões litorâneas, como elevada umidade relativa do ar, ventos fortes e a presença constante de aerossóis salinos.

A maritimidade exerce influência direta sobre o desempenho dos materiais aplicados na fachada, acelerando processos de degradação e comprometendo a durabilidade do revestimento cerâmico. No caso em análise, observou-se que a ação contínua desses agentes contribuiu significativamente para o destacamento das peças e a posterior infiltração de água nas estruturas.

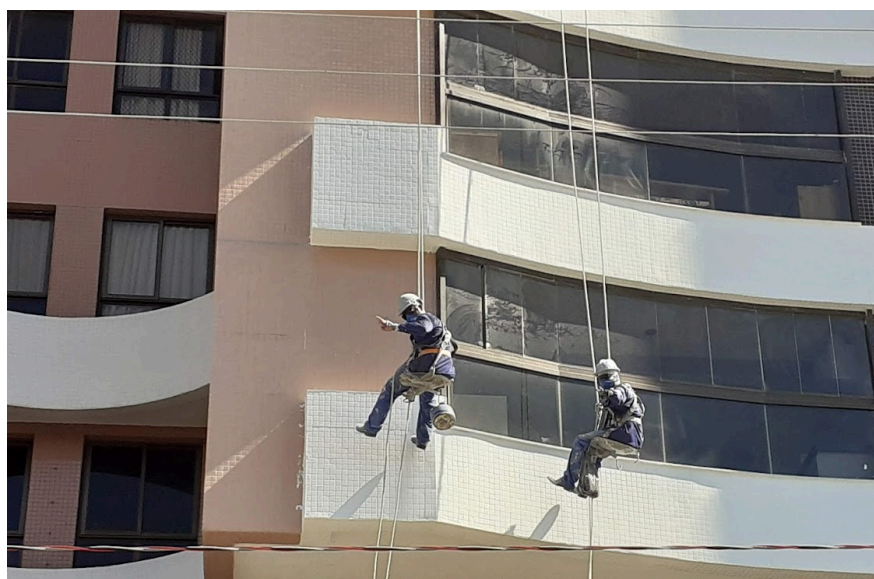
**Figura 19** - Trabalhadores executando serviço em altura.

Como o serviço de manutenção do revestimento foi em altitude, a execução do trabalho requer o uso de equipamentos e técnicas específicas para garantir a segurança dos profissionais envolvidos. Foi feita a utilização de cordas para acesso e sustentação dos trabalhadores (Figura 19). Essa abordagem minimiza a necessidade de andaimes ou plataformas elevatórias, o que torna o processo mais ágil e econômico.

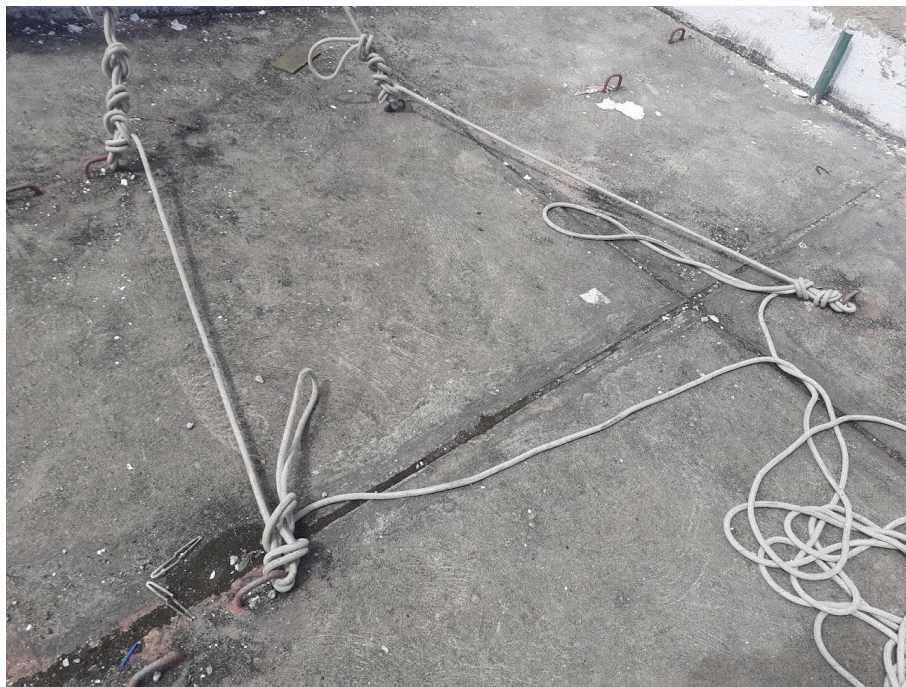
**Figura 20** - Pontos de ancoragem.

Os pontos de ancoragem desempenham um papel crucial no acesso por corda. São estruturas fixas, como chumbadores, olhais ou argolas, que são devidamente certificadas e instaladas em locais seguros e estáveis (Figura 20). Esses pontos de ancoragem são responsáveis por suportar o peso e a segurança dos profissionais

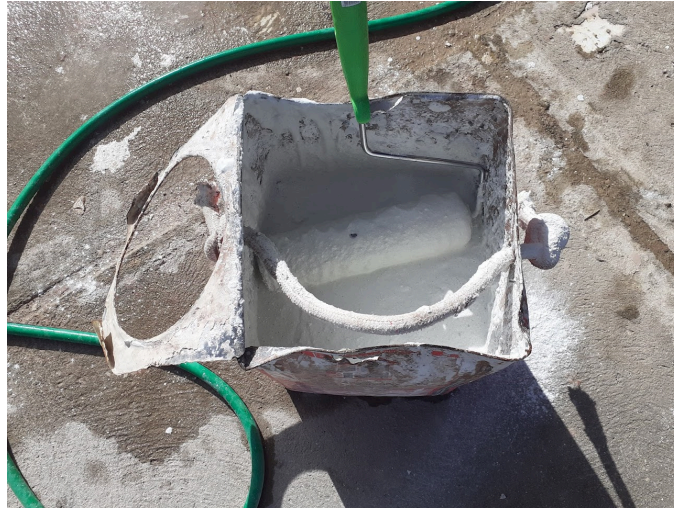
**Figura 25** - Rejunte preparado.

Concluída a etapa de escarificação, procede-se à aplicação do novo rejunte, material utilizado para preencher as juntas entre as peças cerâmicas, contribuindo para a estabilidade, impermeabilidade e acabamento estético do revestimento. Nesta intervenção, foi empregado o rejunte cerâmico Tipo II (Quartzolit), preparado conforme as instruções do fabricante e acondicionado em baldes ou latas para facilitar o manuseio (Figura 25). A aplicação foi realizada inicialmente com o uso de rolos, com o objetivo de promover a distribuição homogênea do material sobre a superfície cerâmica, sendo posteriormente executada com espátula, a fim de assegurar o preenchimento e a compactação adequada das juntas (Figura 26).
