**FACULDADE DE ADMINISTRAÇÃO E NEGÓCIOS DE  
SERGIPE – FANESE  
CURSO DE ENGENHARIA DE PRODUÇÃO**

**IDENTIFICAÇÃO DOS MECANISMOS DE DANOS DOS  
EQUIPAMENTOS DA UNIDADE DE PROCESSAMENTO DE  
GÁS NATURAL DA PETROBRAS**

**Monografia apresentada à Coordenação do Curso de  
Engenharia de Produção da Faculdade de  
Administração e Negócios de Sergipe – FANESE,  
como requisito parcial para obtenção do grau de  
Bacharel em Engenharia de Produção.**

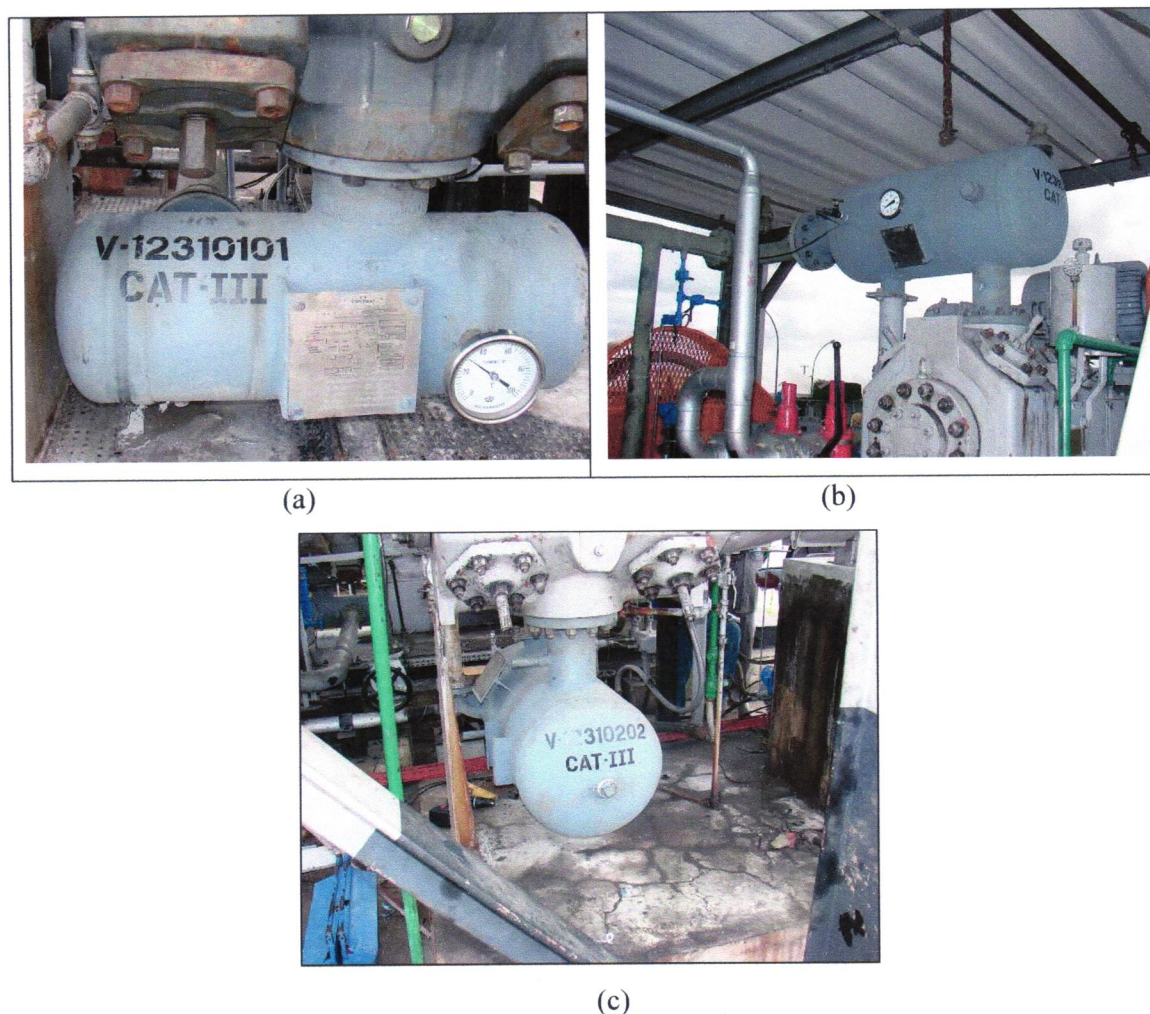
Todos os três amortecedores de pulsação do sistema de compressão do gás propano são classificados como categoria III, segundo a Norma Regulamentadora do Ministério do Trabalho NR-13. Apesar dos amortecedores apresentarem pequenas dimensões, como se verifica na Figura 26, o fator limitante para a sua classificação, são os efeitos da sua pressão de operação, podendo atingir a  $20 \text{ kgf/cm}^2$ .

Na fabricação do casco e dos tampos dos amortecedores de pulsação foram utilizados materiais do tipo ASTM A-283 Gr C. Segundo Telles (2003), este tipo de material é denominado de aço de qualidade estrutural.

Figura 26 – Amortecedores de pulsação dos compressores de propano (a) descarga do compressor nº 1 (b) admissão do compressor nº 2 (c) descarga do compressor nº 2

- ✓ Trincas - descontinuidades geradas no processo de fabricação dos equipamentos e ao efeito da pressão pulsante nos amortecedores de pulsação;
- ✓ Corrosão alveolar - devido à condensação do fluido e a presença de deposição de resíduos;
- ✓ Corrosão atmosférica - devido ao intemperismo natural na região de possível falha de pintura;
- ✓ Incrustações - devido à presença de material depositado sobre a superfície metálica;
- ✓ Corrosão sob isolamento - pode apresentar este tipo de mecanismo no vaso de pressão V-123105, caso haja falha no isolamento térmico.

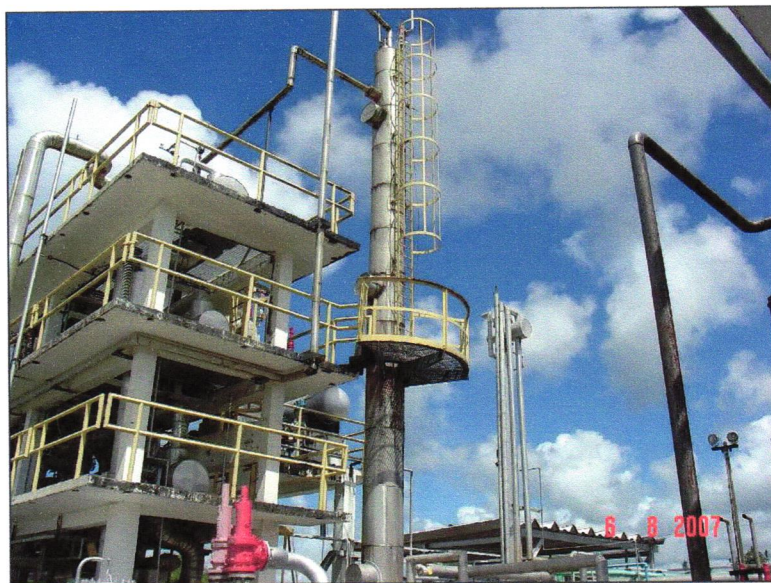
Figura 27 – Torre desetanizadora de LGN: T-123101

A torre desetanizadora de LGN é isolada termicamente e possui instalada uma plataforma intermediária para acesso às bocas de visita do equipamento, conforme se verifica na Figura 27.

O material de fabricação das partes pressurizadas da torre T-123101 é o aço carbono ASTM A-516 Gr 60. Já para a torre T-123102 o material utilizado para o casco é o ASTM A-53 Gr A e para os tampos o ASTM A-105.

- Novembro de 2007 - na região externa inferior do casco da torre desetanizadora de LGN (T-123101) foi verificado processo corrosivo alveolar, sendo necessário a sua inativação através de aplicação de revestimento polimérico (belzona).
- Abril de 2001 - no dreno da torre T-123101 foi constatada uma obstrução parcial, causado por pedaços de recheio da torre. Durante esta intervenção todo o recheio foi substituído.
- Junho de 1997 - o flange da região superior da torre regenerador de glicol (T-123102) foi substituído, devido à presença de descontinuidades (trincas e poros) na junta soldada.

- ✓ Obstruções - devido à possibilidade de pedaços de recheio obstruir o dreno do equipamento, após os mesmos se encontrarem desgastados e quebrados;
- ✓ Corrosão uniforme - causada pelas diferenças de potencial existente nas irregularidades microscópicas da estrutura metalúrgica do material;
- ✓ Corrosão alveolar - presença de deposição de resíduos e condensação de fluido;
- ✓ Corrosão sob isolamento - presença de umidade e possível falha no isolamento térmico;
- ✓ Trincas - devido às descontinuidades geradas no processo de fabricação do equipamento.

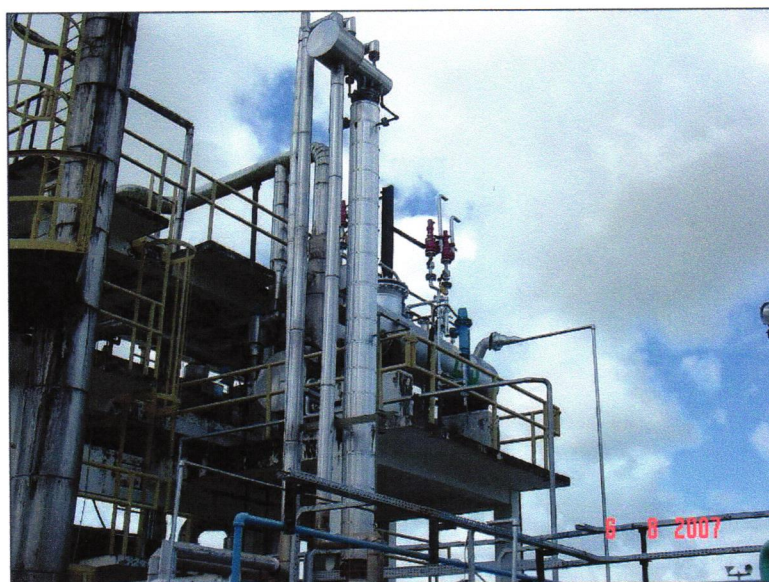
Figura 28 – Torre regeneradora de glicol: T-123102

A torre regeneradora de glicol possui na sua região superior um condensador de topo, conforme se observa na Figura 28, que tem a função de condensar os vapores de glicol gerados na sua região interna.
