FACULDADE DE ADMINISTRAÇÃO E NEGÓCIOS DE SERGIPE - FANESE
CURSO DE ARQUITETURA E URBANISMO

**REVITALIZAÇÃO ARQUITETÔNICA APLICADA AO TERMINAL JOSÉ
FRANKLIN DE OLIVEIRA SITUADO EM NOSSA SENHORA DO SOCORRO/SE.**

Trabalho final de graduação apresentado à
Faculdade de Administração e Negócios de
Sergipe, como pré requisito para a obtenção do
grau de bacharel em Arquitetura e Urbanismo,
realizado sob orientação do professor
Ítalo Sergio Barros Lima Motta.

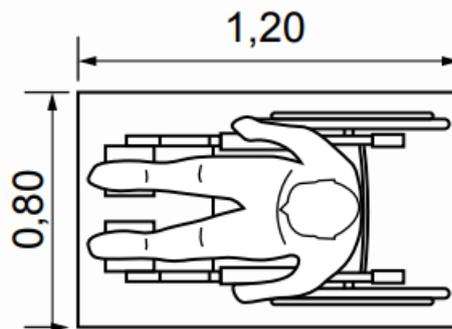
Figura 01 – Dimensionamento do Módulo de Referência (M.R.)

Esses princípios quando aplicados promovem a inclusão e a acessibilidade, suas definições e objetivos precisaram ser normatizados, e portanto, no Brasil, o documento que trata dessas condições é a NBR 9050/2020. Criada através de parâmetros antropométricos que determinaram certas dimensões referenciais, e baseada em padrões da população brasileira, surge o M.R. (Módulo de Referência), que trata da área necessária para o usuário de cadeira de rodas circular pelos espaços e especifica o dimensionamento em planta, correspondente a um retângulo de medidas 1,20 x 0,80m. (Figura 01).

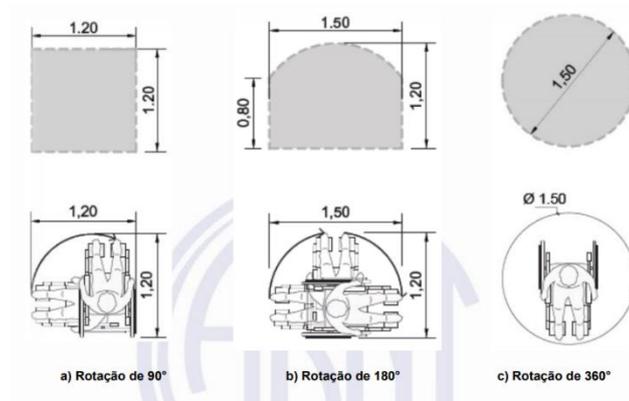
Figura 02 – Dimensionamento de manobra de cadeira de rodas

De acordo com a NBR 9050/2020 são consideradas duas situações, sendo a primeira a área necessária pra manobra com a cadeira parada e a segunda com a área necessária pra manobra com a cadeira em movimento/deslocamento, e demonstrando os dimensionamentos adequados para as situações onde possa circular com conforto a P.C.R (pessoa com cadeira de rodas) e o pedestre, ou duas P.C.Rs, ainda alertando possíveis obstáculos em local de passeio, a norma destaca os dimensionamentos para tais transposições e manobras necessárias (Figura 02)

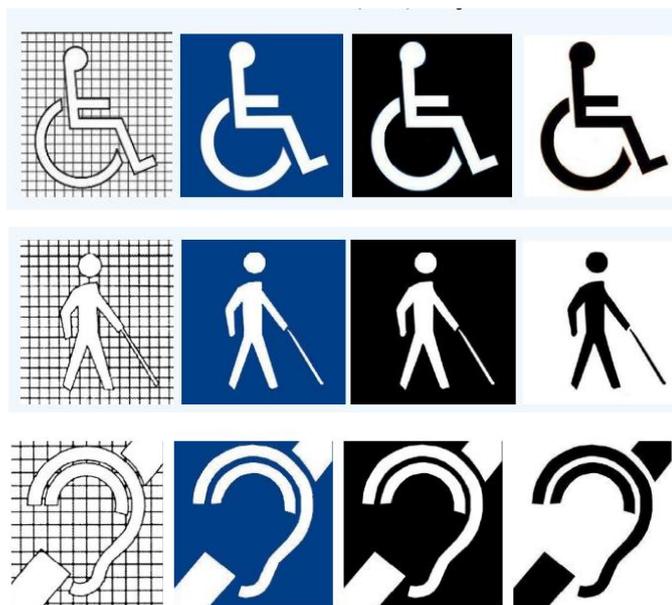
Figura 03 – Símbolos Internacionais

De acordo com a NBR 9050/2020, devem ser indicados todos os pontos e áreas onde apresentem a acessibilidade através de símbolos de representação gráfica, estabelecendo a analogia entre o objeto e a informação. Tendo como finalidade indicar a acessibilidade aos serviços e espaços, devem ser fixados em locais visíveis, de fácil compreensão (Figura 03).

A representação dos símbolos acontece de forma padrão, sendo utilizado em pictograma branco sobre o fundo azul.

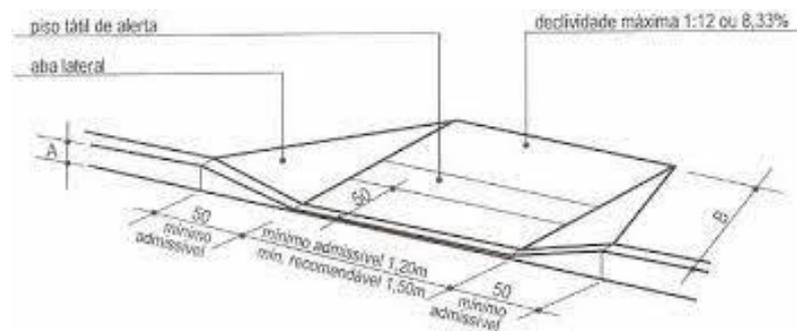
Figura 04 – Rampa acessível.

Com a aplicação das rampas de acesso, ocorre o rebaixamento da calçada, facilitando assim a travessia de vias para pessoas com deficiência ou mobilidade reduzida, deve estar situada em ambas as extremidades da faixa de travessia, não devendo ser aplicável em esquinas, para não interferir no giro dos veículos, e acarretando em uma travessia arriscada. Deve ser acompanhada de sinalização horizontal, demarcando sua existência e composta de piso tátil. A rampa de acesso também é aplicável para vencer vãos que ocorreria através de escada ou desníveis de ambientes (Figura 04).

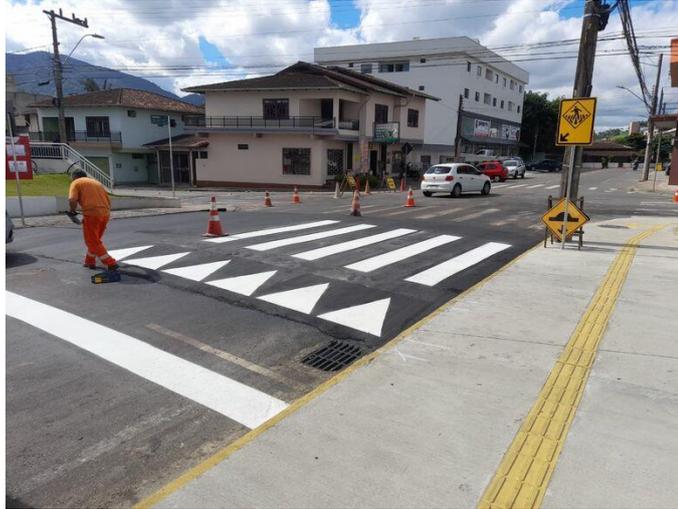
Figura 05 – Faixa elevada

As faixas elevadas são indicadas para locais que deseje estimular a circulação de pedestre, como em áreas de comércio, travessia de plataforma de embarque e desembarque ou áreas restritas de residências. Seguindo as devidas orientações como sinalização, implantação

em meio de quadras, não apresentar declividade superior a 3%, avanço das calçadas sobre o leito carroçável, reproduzindo assim o percurso da travessia e área de espera, acomodando maior número de pessoas (Figura 05).

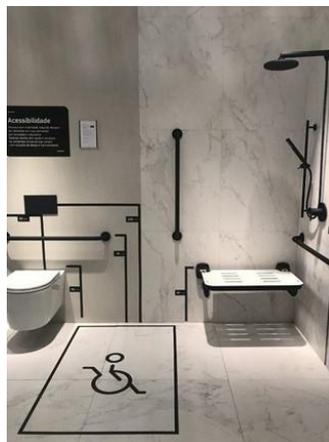
Figura 06 – Barras de apoio em sanitário.

Utilização de barras de apoio em banheiro que apresente dimensões adequadas, com altura de todos os itens como torneiras, pias, dispositivo de descarga e emergência adequado para o uso de todos, auxiliando assim a autonomia da P.C.R em utilizar o sanitário (Figura 06)

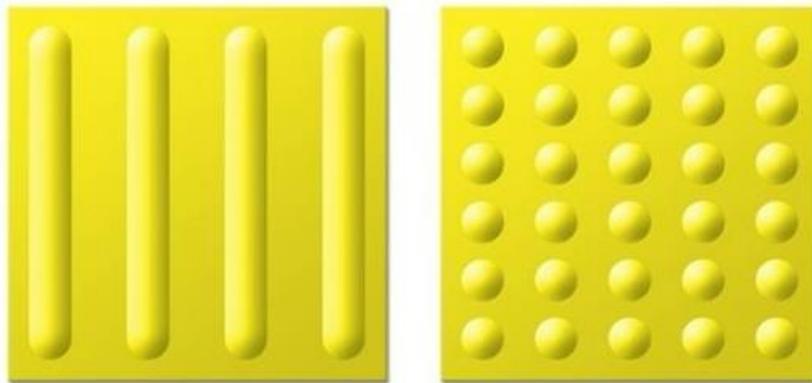
Figura 07 – tipos de piso tátil – direcional e alerta.

Piso em alto-relevo, com funcionalidade em orientar ou alertar as pessoas em seu percurso e presença de obstáculos, recurso para promover a segurança, orientação e mobilidade a todas pessoas, principalmente com deficiência visual, sendo aplicado como direcional ou de alerta, com a funcionalidade de identificar perigos, existência de desnível, sentido ou mudança do deslocamento, marcações de atividades em orientação ou posicionamento adequado em uso de equipamentos ou serviços (Figura 07)

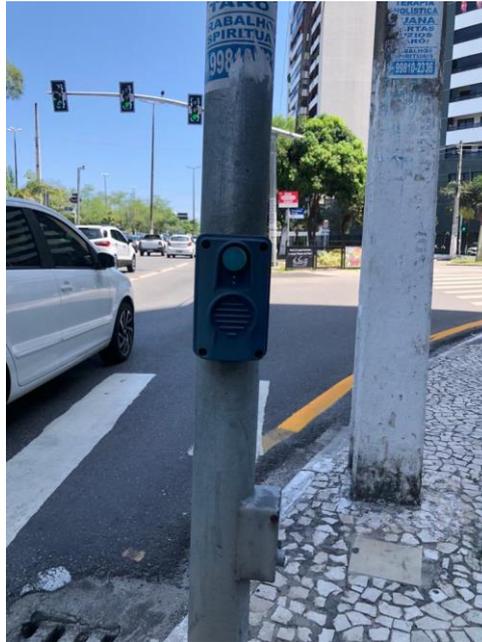
Figura 08 – Dispositivo para travessia em vias

Instalados em vias públicas para auxiliar a travessia devem ter equipamentos que emitam sinais visuais e sonoros ou visuais e vibratórios, com características de localização, advertência e instrução, apresentando ruído momentâneo mensurado no local, favorecendo principalmente a autonomia de pessoas com deficiência visual (Figura 08)

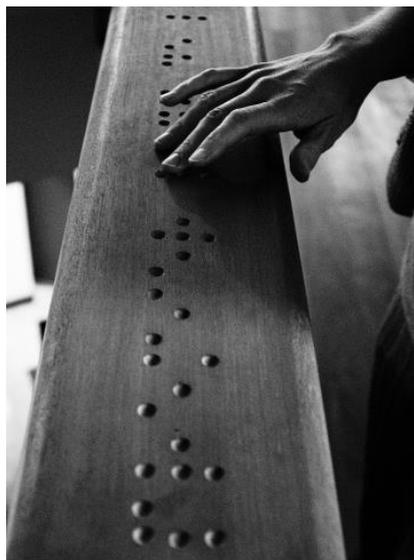
Figura 09 – Aplicação da simbologia em braille.

Caracterizado com simbologia de comunicação, não dispensando a sinalização visual e tátil, apresentado em relevo, deve ter aresta arredondada na forma esférica. (Figura 09).

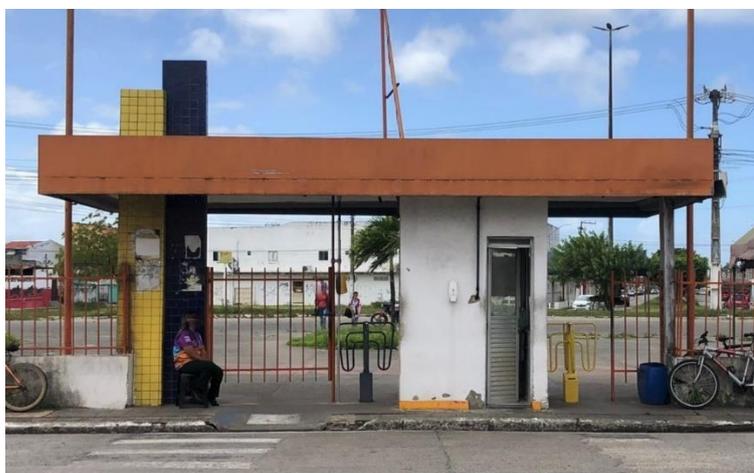
Figura 11 – Entrada de acesso ao terminal.

Em visita realizada no dia 31 de Agosto de 2022 ao espaço de intervenção o terminal José Franklin de Oliveira, foram encontradas diversas dificuldades ao local de estudo, iniciando pelo acesso e circulação ao terminal, sem os devidos cuidados como sugere a NBR 9050/2020 no capítulo 6 página 52, onde entende que qualquer espaço público deve conter uma ou mais rotas acessíveis, a NBR 9050/2020 descreve que deve conter uma rota contínua, desobstruída e sinalizada, conectando o espaço externo ao interno, podendo ser utilizada com autonomia e segurança por toda e qualquer pessoa já uma rota acessível externa contempla estacionamentos, calçadas, faixa de travessia, rampas, escadas, passarelas e outros elementos de circulação, tendo como elementos para uma rota acessível interna representada por piso, rampa, escada e todos os outros elementos de circulação, todas as entradas devem ser acessíveis, caso não seja possível, desde que comprovado tecnicamente, pode ser adaptável, adequando assim seu acesso acessível, não passando de 50 m. Em caso que o acesso contenha catraca, portões, cancela ou outros, pelo menos um dos acessos deve garantir ao usuário o acesso com espaço para manobra, circulação e aproximação para o manuseio do equipamento com autonomia. (Figura 11)

Acima encontra-se uma das entradas existentes do terminal de integração José Franklin de Oliveira, onde o acesso principal deve ser realizado pela catraca, e ao lado contém um portão para utilização em caso de pessoa com deficiência ou alguma mobilidade reduzida temporária.

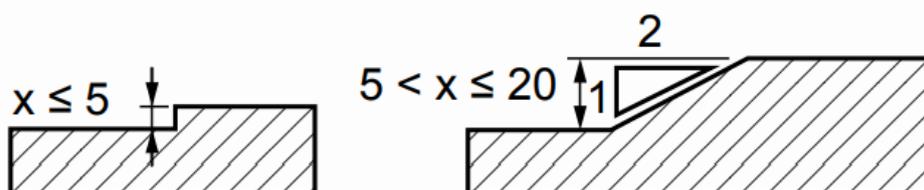
Figura 12 – Tratamento de desníveis

Segundo a NBR 9050/2020 a circulação deve atender as características necessárias aos pisos, revestimentos, inclinação e desnível. Pisos e revestimentos devem ter superfície regular, firme, não trepidante para dispositivos com rodas e ser antiderrapante, em qualquer ocasião, seja área seca ou área molhada. Também é importante evitar a utilização de elementos no piso que causem sensação de insegurança, casos que acompanhem desenhos, estampas, relevos. Pode-se apresentar inclinação, com as respectivas porcentagens, seja para pisos internos com 2% e para externos de 3%, inclinações igual ou superior a 5% são consideradas rampas de acesso (Figura 12).

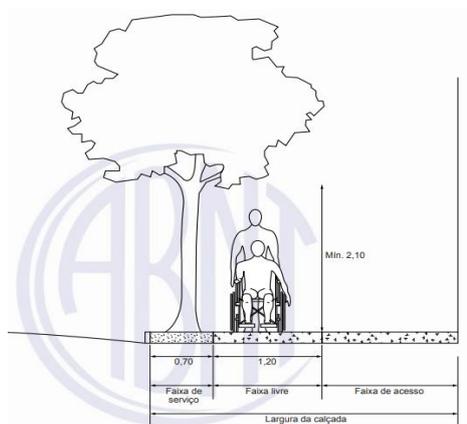
Figura 13 – Faixas de uso da calçada - corte

Quando detectados elementos em meio à superfície de circulação, deve-se atentar para aplicá-las fora do fluxo principal de circulação, e quando não houver possibilidades técnicas devem ser instalados perpendiculares ao fluxo principal e com dimensão máxima de 15mm no casos de grelhas e juntas de dilatação, já as tampas de caixas de inspeção ou visitas, devem estar niveladas ao piso, eventuais frestas devem possuir dimensões máximas de 15 mm, devem ser firmes, estáveis e antiderrapantes sob qualquer condição, e sua textura, estampa ou desenho na superfície não podem ser similares à sinalização do piso tátil. Dentre esses critérios para uma circulação acessível, encontra-se as seguintes dimensões mínimas, isso incluindo a necessidade de uma faixa livre. De acordo com a NBR/9050-2020 no capítulo 6.12.3 Dimensões mínimas das calçadas são definidas em três faixas de uso:

- a. Faixa de serviço: onde acomoda o mobiliário, os canteiros, as árvores e os postes de iluminação e sinalização, recomenda-se reserva uma área com largura mínima de 0,70 m;
- b. Faixa livre ou passeio: exclusivamente para a circulação de pedestres, livre de qualquer obstáculo, apresentar inclinação transversal de 3% com continuidade dos lotes, ter no mínimo 1,20 m de largura e 2,10 m de altura livre.
- c. Faixa de acesso: consiste na passagem da área pública para o lote, apenas em casos de calçadas com largura superior a 2,00 m (Figura 13).

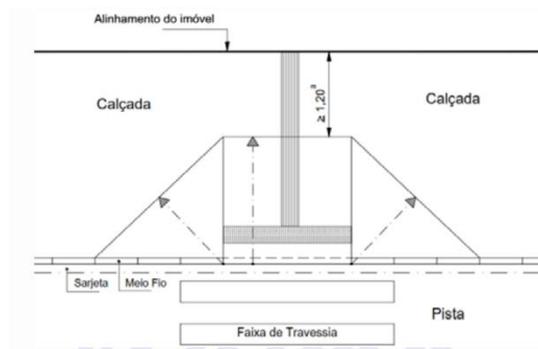
Figura 14 – Rebaixamento de calçada, vista superior

Seguindo essa linha de raciocínio com a via de circulação, orienta-se os devidos cuidados para a travessia em áreas externas e internas de uso coletivo que tenham circulação de veículos: segundo normativa devem ser acessíveis das seguintes formas: com redução de percurso, faixas elevadas ou rebaixamento de calçadas. Ao visitar o terminal em estudo, foi encontrada a utilização do rebaixo de calçada. Com base na norma deve ser construída em direção ao fluxo de travessia de pedestre, com inclinação preferencialmente menor que 5%, em casos extremos se admite até 8,33%, sentido longitudinal da rampa central e das abas laterais. Recomenda-se um rebaixamento com largura mínima de 1,20m e maior ou igual a 1,50m, ainda assim, mantendo circulação livre na calçada de no mínimo 1,20m (Figura 14).

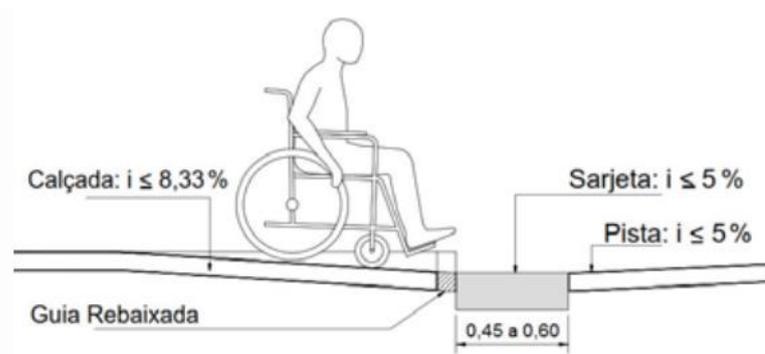
Figura 15 – Faixa de acomodação para travessia – Corte

De acordo com NBR 9050/2020 somente em casos tecnicamente justificados, admite-se a largura mínima de 0,90m livre de circulação. Não pode apresentar desnível entre o término do rebaixamento da calçada e a via, caso apresente deve implantar uma faixa de acomodação com dimensão de 0,45m a 0,60m em toda largura do rebaixamento (Figura 15).

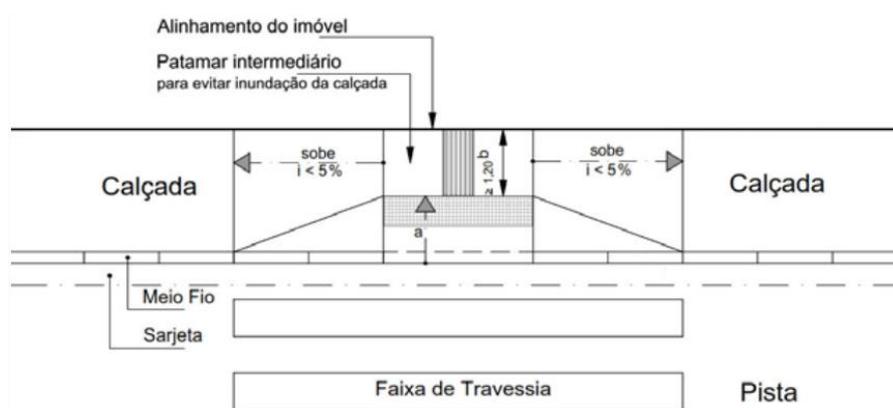
Figura 16 – Rebaixamento de calçadas estreitas – vista superior.

Existe ainda o critério de casos com calçadas estreitas, quando a largura do passeio não for suficiente para acomodar o rebaixo e a faixa livre de circulação recomendada, pode ser feito então o rebaixo das rampas laterais ou adotar a faixa elevada de travessia (Figura 16).

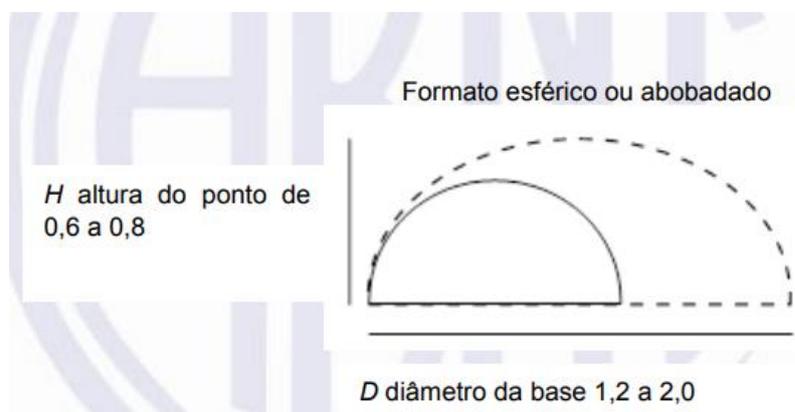
Figura 17 - Formato do relevo do ponto em braile.

De acordo com a NBR 9050/2020 deve está exposta de forma a identificar claramente as utilidades disponíveis dos ambientes, fixadas em uma sequência lógica de orientação, do ponto de partida ou chegada. Das atenções a serem tomadas, verificar que o local seja acessível para pessoas em cadeira de rodas, com deficiência visual e outros usuários, instalada a uma altura que favoreça a legibilidade e clareza das informações, atendendo as pessoas sentadas, em pé ou caminhando. Complementando a sinalização tátil e sonora, a proporção de distância para a leitura deve obedecer a relação 1/200, utilizando letras em caixas altas e baixas, evitando textos na vertical. As informações em braile não dispensam a sinalização sonora visual e sonora, exceto a sinalização de corrimão, que deve ter aresta arredondada na forma esférica (Figura 17).

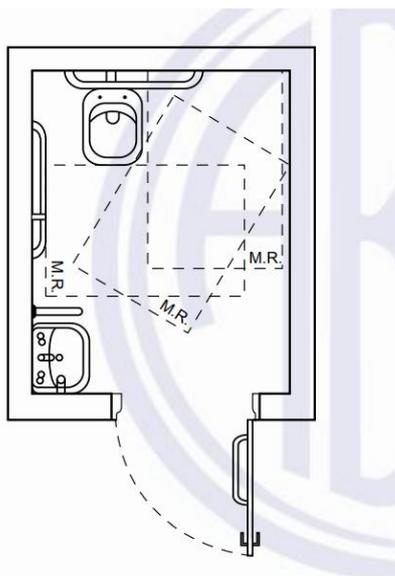
Figura 18 – Vista superior da transferência

Das dimensões exigidas em norma o box sanitário deve garantir o posicionamento das peças sanitárias e os seguintes parâmetros:

- Circulação com giro de 360°
- Área necessária para garantir transferência lateral, perpendicular e diagonal para a bacia sanitária (Figura 18);

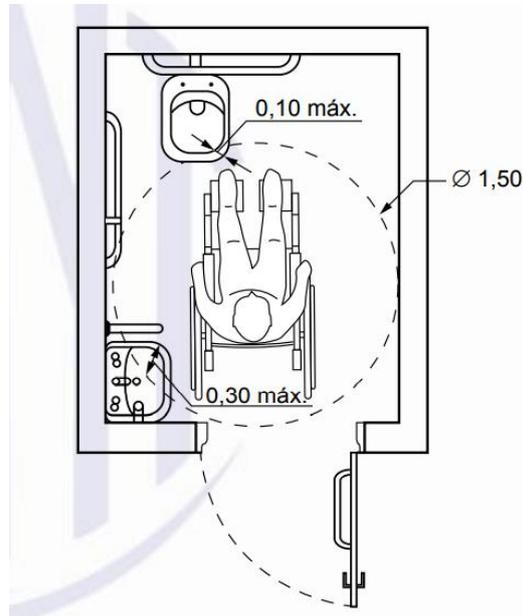
Figura 19 – Vista superior da área de manobra

- Área de manobra pode utilizar no máximo 0,10m sob a bacia sanitária e 0,30 sob o lavatório (Figura 19);

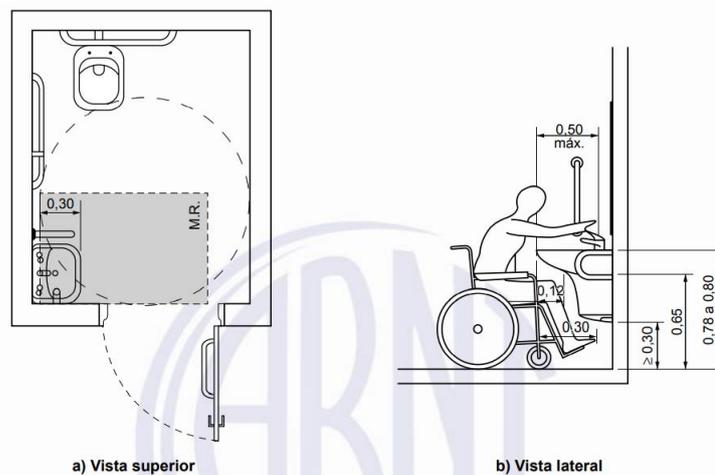
Figura 20 – Área de aproximação para uso de lavatório

- Deve ser instalado lavatório com ou sem coluna suspensa ou lavatório sobre tampo, dentro do sanitário ou box acessível, em local que não interfira na área de transferência para a bacia sanitária, podendo sua área de aproximação ser sobreposta a área de manobra, garantindo altura frontal livre na superfície inferior e na superfície superior podendo variar de 0,78m a 0,80m (Figura 20).

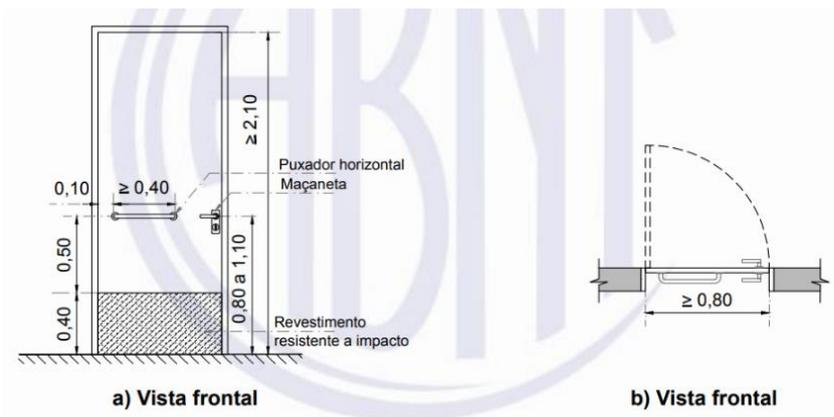
Figura 21 – Porta de sanitário

- Quando a porta instalada for do tipo eixo vertical, deve abrir para o lado externo, possuir puxador horizontal medindo no mínimo 0,40m de comprimento, afastamento máximo de 40mm e diâmetro entre 25mm e 35mm, podendo ser instalada porta de correr, desde que atenda às condições (Figura 21).

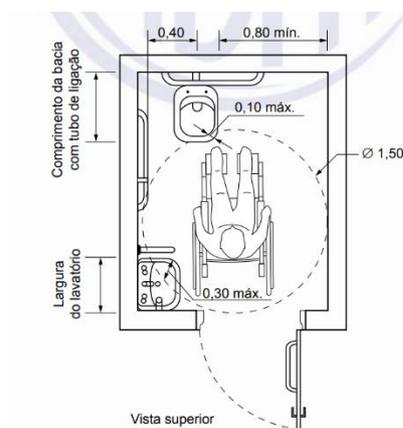
Figura 22 – Medidas mínimas de um sanitário acessível.

- Recomenda-se a instalação de ducha higiênica dotada de registro de pressão para regulação da vazão, sendo instalada ao lado da bacia sanitária, e dentro do alcance de uma pessoa sentada. Quando houver mais de um sanitário acessível, recomenda-se que as bacias sanitárias, áreas de transferência e barras de apoio sejam posicionadas simetricamente opostas, para atender uma gama maior de necessidades das pessoas com deficiências (Figura 22).

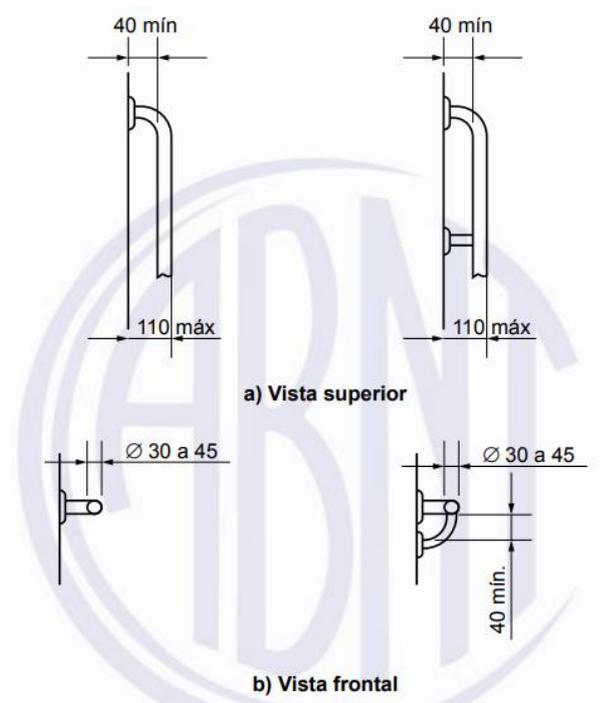
Figura 23 – Dimensões da barra de apoio

O piso deve ser antiderrapante, sem desnível ou soleiras, seu ralo ou grelha deve estar fora da área de manobra. Devem ser acompanhados das barras de apoio para uso com segurança e autonomia das pessoas com deficiência ou mobilidade reduzida, deve suportar esforço mínimo de 150kg no sentido da utilização da barra, sem deformações ou fissuras. Suas extremidades devem estar fixadas na parede em material metálico e resistente a corrosão, ter dimensões mínimas de acordo como norma descreve no capítulo 7.6.3, seção transversal entre 30mm e 45mm (Figura 23).

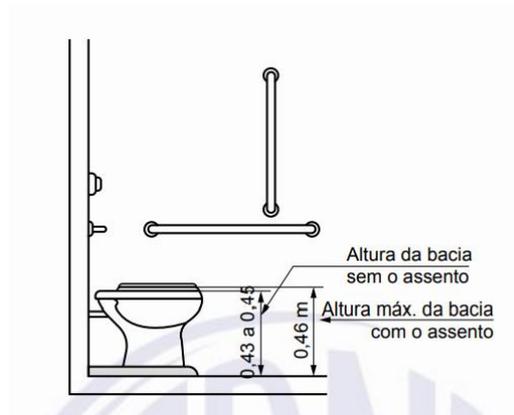
Figura 24 – Altura da bacia

Essas barras têm como principal funcionalidade o apoio para utilização das peças sanitárias, seja no uso das bacias sanitárias, sendo elas de diversos formatos, alturas, e características, ou no uso de lavatórios e duchas. Segundo dados da NBR 9050/2020 para cada modelo de bacia sanitária se indica uma altura adequada para aplicação de barras de apoio, ainda como observação, não podendo apresentar abertura frontal a referência para sua altura do piso acabado à borda superior do acento para adultos no máximo de 0,46m e infantil 0,36m (Figura 24).

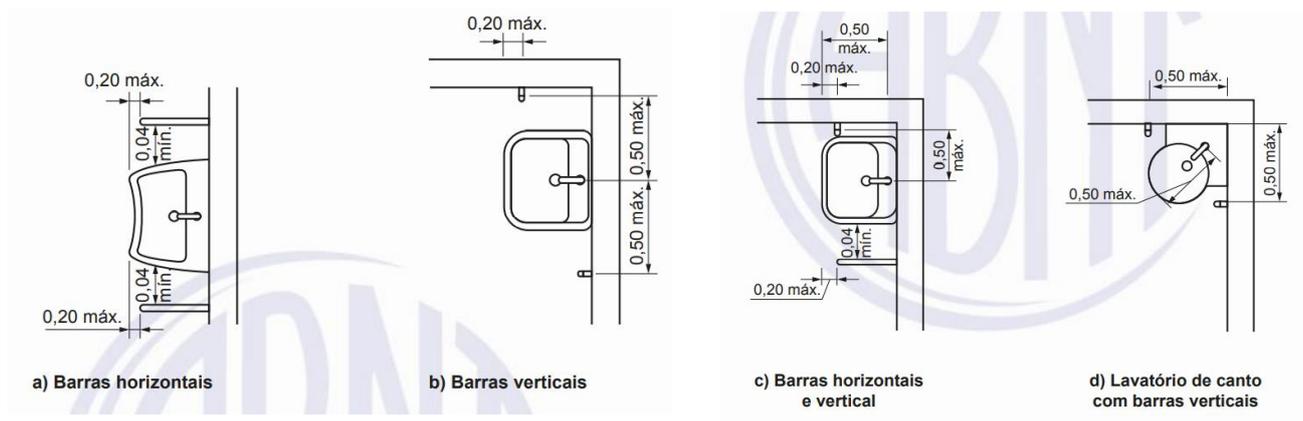
Figura 25 – Vista superior – Barra de apoio no lavatório

Nos casos das barras em relação aos lavatórios, sua instalação deve possibilitar a área de aproximação de uma pessoa em cadeira de rodas, e quando se tratando de sanitário acessível, podendo ser aplicadas na horizontal (com alturas entre 0,78m a 0,80m, medindo a partir do piso acabado até a face superior da barra) ou vertical (com altura de 0,90m do piso e comprimento mínimo de 0,40m) acompanhar espaçamento entre a barra e a parede de no mínimo de 0,04m garantindo utilização com conforto, garantindo utilização manual da torneira de no máximo 0,50m, medindo da borda frontal até o eixo da torneira (Figura 25 , 26).

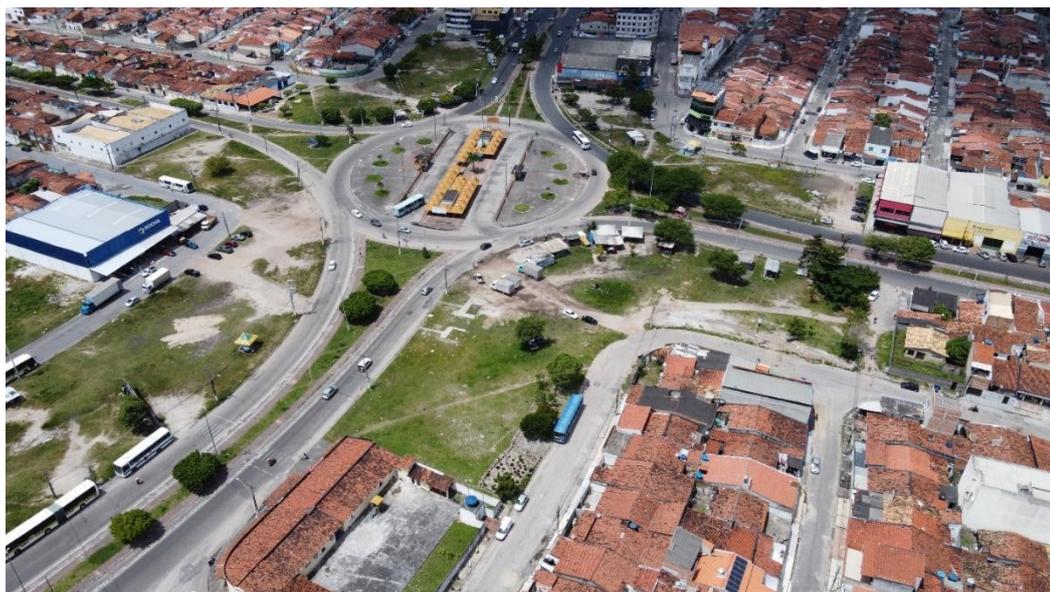
Figura 29 - Entorno do terminal de integração

Após selecionada a área para desenvolvimento desta pesquisa, foi realizada visita ao local para obter dados geométricos, dimensionamentos, características locais, exploração do entorno, visibilidade e qualidade estrutural. Foi disponibilizado pela SMTT – Superintendência Municipal Transporte e Trânsito imagens aéreas do local (Figura 29).

A imagem acima mostra como está bem distribuído o seu entorno, localizado nas proximidades de residências e comércio, ainda contando com grande área permeável. Em análise preliminar, nota-se a deficiência em pontos para seu acesso e sinalização, pontos que serão discutidos em proposta desenvolvida. Apesar de não ser uma área muito extensa, abriga a população habitacional de acordo com as suas necessidades, desenvolvido para atender toda a região com transporte público Aracaju – Nossa Senhora do Socorro, e distribuindo suas linhas para todos os bairros do complexo.

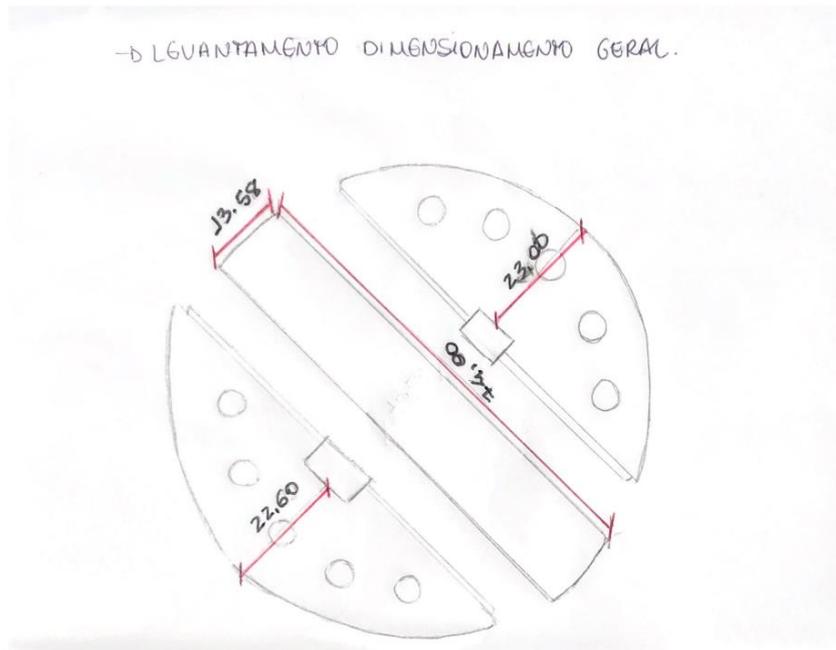
Figura 30 – Croqui levantamento geral.

O levantamento foi iniciado em croqui identificando dimensões gerais, identificou-se que o Terminal em questão está localizado em uma rotatória, composto por duas entradas onde se localizam as guaritas de acesso, com área externa de circulação. Na área interna disponibiliza de calçada, levando até a área de travessia dos pedestres, possui uma única plataforma de embarque e desembarque, parcialmente coberta, separadas em setores sentido Aracaju e outro sentido para os bairros do município em duas vias para o acesso de veículos do transporte público (Figura 30).

Neste primeiro levantamento se obteve o contexto geral, realizando uma análise no todo, aproveitamento de área, análises de fluxo, e distribuição de setores, esta área também disponibiliza dois sanitários coletivos (masculino e feminino), lanchonetes e depósito para uso da empresa que é responsável pela manutenção do terminal (Figura 31).

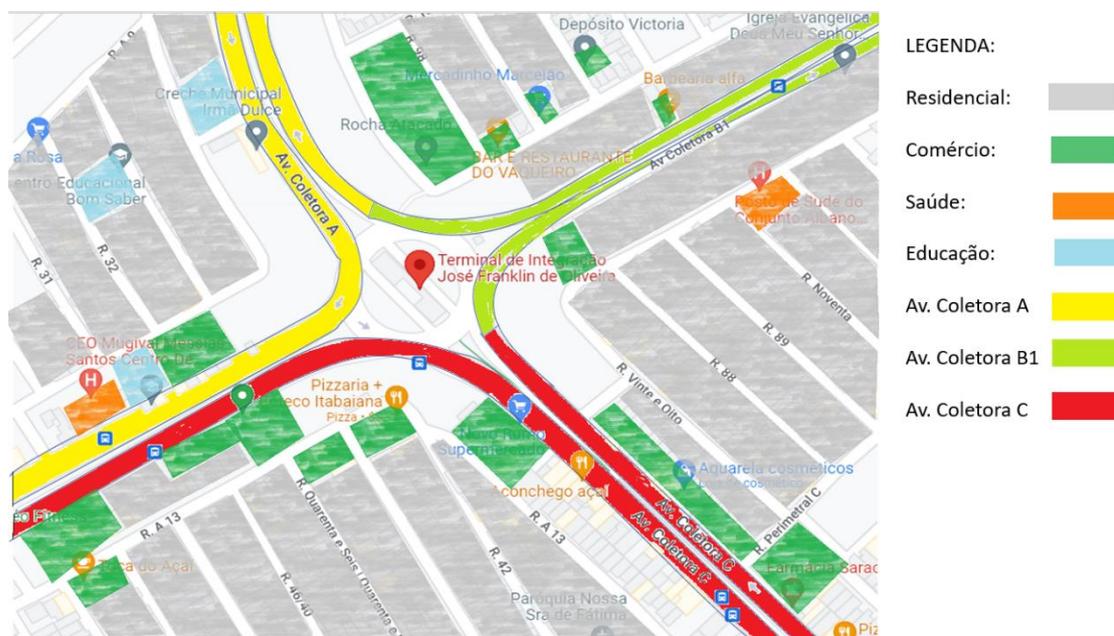
Figura 33 – Setorização das principais avenidas

Estrategicamente implantado em uma rotatória onde tem acesso a quatro vias que demandam uma rotatividade contínua, tornando o acesso mais rápido e criando novas rotas, desenvolvendo o crescimento em serviços nas proximidades sem desconfigurar o cenário habitacional. Muitos moradores aproveitaram esse desenvolvimento agregando renda na aplicação de serviços na própria moradia, mercearia, ponto de xerox, lan house, pequenos brechós dentre outros seguimentos (Figura 33).

A representação acima demonstra as principais avenidas que circundam o terminal de integração, pontuando a dinâmica de elementos que agregam o fluxo comercial, industrial e habitacional no entorno, com maior demanda em habitação, e a presença de pequenos

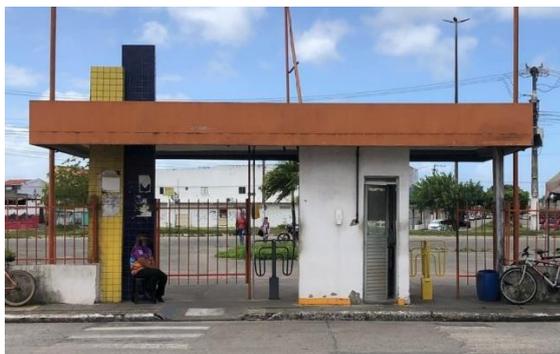
Figura 34 – Acesso ao terminal.

Ao iniciar visita ao terminal, encontra-se dois acessos para pedestres, sendo eles por catracas e um portão para uma passagem com dimensionamento maior, podendo ser realizado por pessoas com alguma mobilidade reduzida com apoio de muletas, cadeirantes, dentre outros (Figura 34).

A guarita disponibiliza de cobertura para o usuário que esteja chegando ou saindo do local, cabine para funcionários, rampa de acesso no sentido do portão e catracas para acesso as demais pessoas. Foi observado que as sinalizações de faixa de travessia e rampas, encontram-se danificadas, áreas de manobra e circulação muito restritas, devendo assim avaliar o aumento para melhor circulação e segurança.

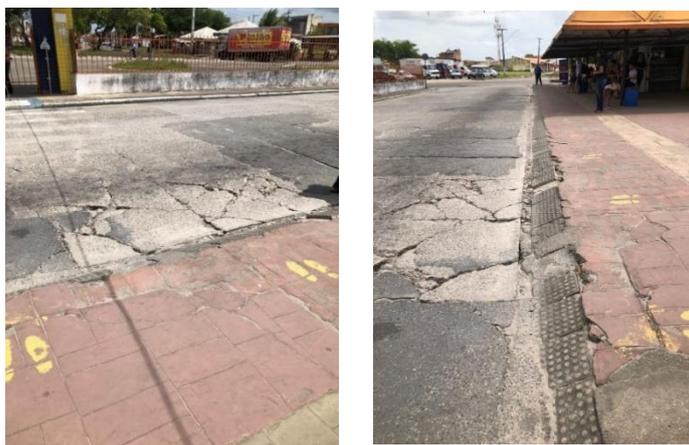
Figura 35 – Piso tátil de plataforma de embarque/ desembarque, e área de circulação para transporte.

Sendo de importância adquirir um acesso seguro devido a presença de comércios, academias, escolas, serviços de automotivos, unidades de saúde, dentre outros, e presença de ciclovia nos canteiros. Dando continuidade ao espaço, avalia-se a sua estrutura com falta de manutenção nas áreas de circulação e melhor aproveitamento (Figura 35)

Área de circulação de usuários e de transporte com piso apresentando irregularidade, desnível oferecendo risco no acesso a plataforma de embarque/desembarque. Piso tátil totalmente danificado, falta de rampas de acesso e as mesmas que contem já estão fora do dimensionamento de acordo com a NBR 9050/2020 (Figura 36).

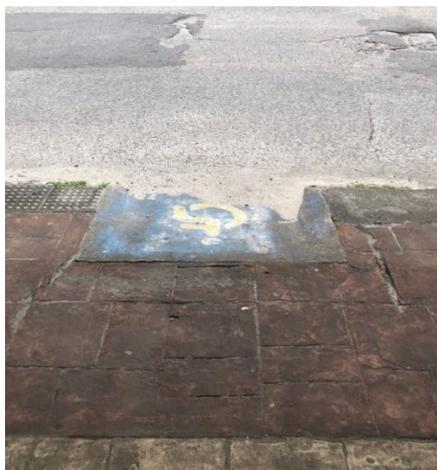
Figura 36 – Rampa de acesso a plataforma de embarque/desembarque

Apresentando dimensionamento diferente da norma, sinalização danificada e unidades em local abaixo do necessário. Toda sua extensão existe área disponível, porém, mal organizada, uma vez que foram implantadas grelhas para ralos em meio a passagem dos usuários, criando assim destaque para o desnível no piso. Outro elemento são os acetos onde foram distribuídos sem uma devida organização (Figura 37).

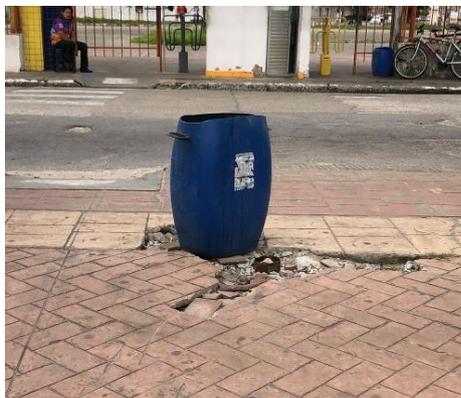
Figura 38 – Área de cobertura retirada após acidente.

acidente com um ônibus que colidiu com parte da cobertura, sofrendo assim o desabamento de um trecho (Figura 38).

A imagem acima mostra o local onde foi retirada a parte da cobertura que foi danificada, encontra-se com piso retirado, sem nenhuma sinalização ou reparo. Falando ainda sobre a cobertura do local, a mesma foi de uma doação vindo do governo do município de Aracaju, quando o terminal José Franklin de Oliveira ainda estava em construção, sendo assim, não apresentando sua qualidade em perfeito estado, foi realizada apenas uma manutenção, interferindo na vida útil da estrutura (Figura 39).

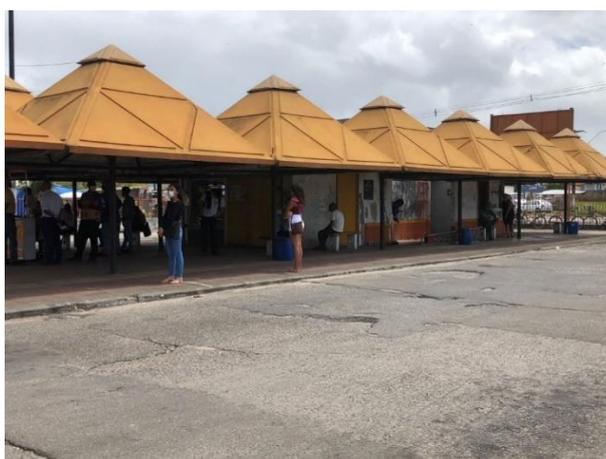
Figura 39 – Cobertura do terminal, na plataforma de embarque.

Cobertura com pintura aparentemente queimada, devido ao contato com intempéries, em material metálico, apresenta pontos de corrosão e ferrugem, design antigo, não tendo tanto aproveitamento da circulação devido a aplicação de base para sustentação (Figura 40).

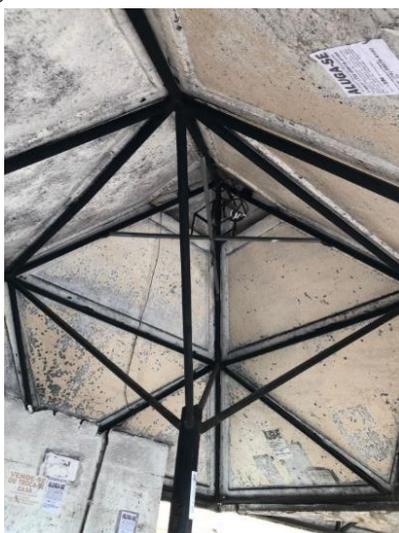
Figura 40 – Parte interna da cobertura

Na parte interna da cobertura é visível a degradação do material, com pintura descascando e apresentando descuido, ausência de iluminação adequada. Com base na vistoria, percebe-se a falta de orientação no local, não contendo placas de informações e localização, nenhum informativo acessível áudio visual, e lembrando que nem toda pessoa com deficiência tem a disponibilidade de acompanhante e muitos exercem a autonomia, porém, sem o auxílio de determinados elementos para sua locomoção se torna inviável (Figura 41).

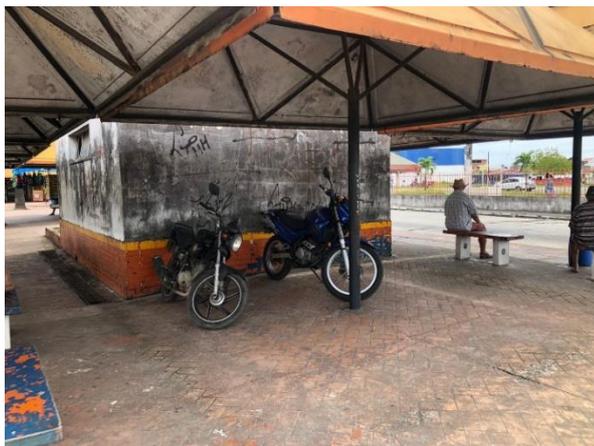
Figura 42 – Área de circulação no terminal

Em todo o percurso é encontrado barreiras sem nenhuma sinalização de alerta, tais como caixas de apoio, área livre sendo utilizada para estacionamento de veículos (motocicleta e bicicletas) e instalação de carrinhos ambulantes (Figura 42).

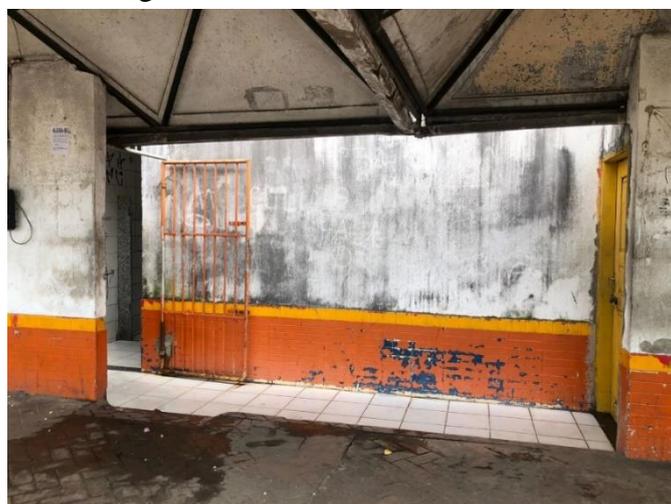
Figura 43– Acesso ao banheiro masculino

Mesmo disponibilizando de banheiros no local, os mesmos estavam fechados, sem uso devido à falta de abastecimento no local, sendo solicitado acesso para a empresa responsável pelo local, junto com o engenheiro responsável da SMTT do Município, sendo possível avaliar as instalações no local (Figura 43).

Acesso ao banheiro com visibilidade, porém sem placa informativa, sem sinalização nos pisos, e entrada inadequada, devido ao posicionamento e circulação. Tanto no banheiro masculino como no feminino não continham nenhum tipo de sinalização, não apresentavam barras de apoio, os pisos não são antiderrapantes, apresentam apenas uma cabine com dimensionamento maior, pia com altura comum não seguindo a inclusão (Figura 44).

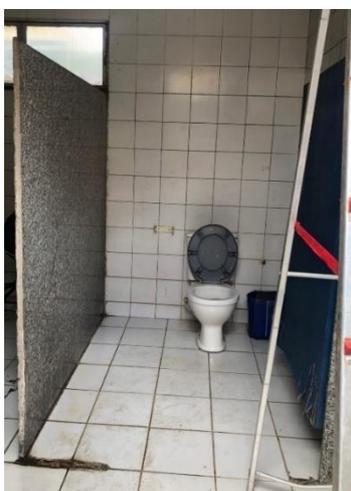
Figura 45 – Cabine acessível no banheiro feminino

Ambientes totalmente vandalizados, sem a devida manutenção nos equipamentos como papel, sabonete, torneiras e descarte de lixo, em algumas cabines não apresentavam portas nem descarga (Figura 45).

Mesmo com dimensionamento maior, falta muito para estar implantada a acessibilidade a esta cabine, falta de barras de apoio, o fechamento da porta acionada para dentro afetando a manobra de um cadeirante, parte da divisória onde fecha a porta está danificada, piso oferecendo risco de queda por não ser antiderrapante, ausência de botão de emergência em caso de o usuário precisar de suporte (Figura 46).

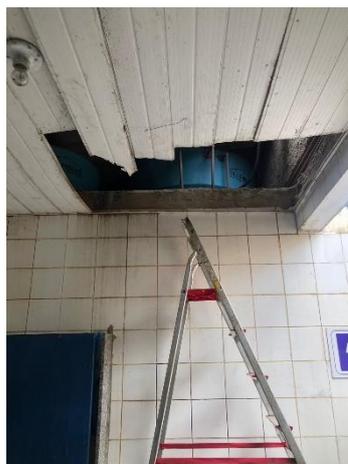
Figura 46 – Forro do banheiro feminino

Cobertura do banheiro apresentando risco de queda, forro danificado, e estrutura aparente, ocasionando entrada de chuva, criando poças de água na entrada de acesso ao local. Todo banheiro masculino, impossibilitado de uso sem nenhuma acessibilidade ou inclusão, sem porta nas cabines, forro danificado, apresentando vandalismo, sem torneiras, sem área de mictório e nenhuma manutenção (Figura 47).

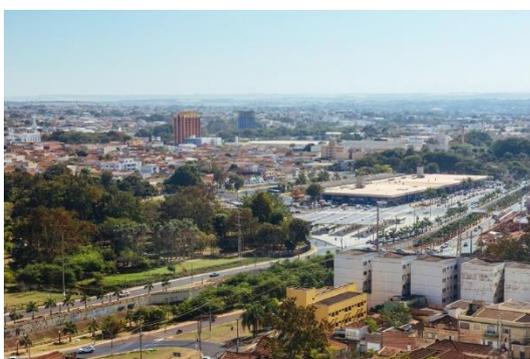
Figura 48 - Vista da implantação

Sempre que se fala em projeto de terminal de ônibus a imagem que se tem é de um projeto pesado, sujo, que contem coisas feias e grosseiras, mas, de acordo com o arquiteto Luiz Pompeo ao se planejar o terminal Dra. Evangelista de Carvalho, pensou-se em fazer um empreendimento que respeitasse a paisagem, mas que tivesse escala, que povoasse, com a intenção de proporcionar um projeto que tivesse uma boa relação com o entorno, criando transparência para quem estivesse dentro do terminal pudesse olhar o lado de fora e conseguisse ver todo o conjunto de paisagem da cidade, criando assim uma relação com o local. (Figura 48).

Situado as margens do córrego Ribeirão Preto, o projeto primou por um desenho leve, permitindo ampla visibilidade em todo o seu entorno, contemplando o rio e o parque, destacando-se em meio a uma paisagem caótica ao se aproximar do terminal, observa-se que ao fundo apresenta um edifício de apoio, discreto, servindo de base para programas que auxiliam nas atividades necessárias para o seu bom funcionamento, como na organização da chegada e saída dos ônibus.

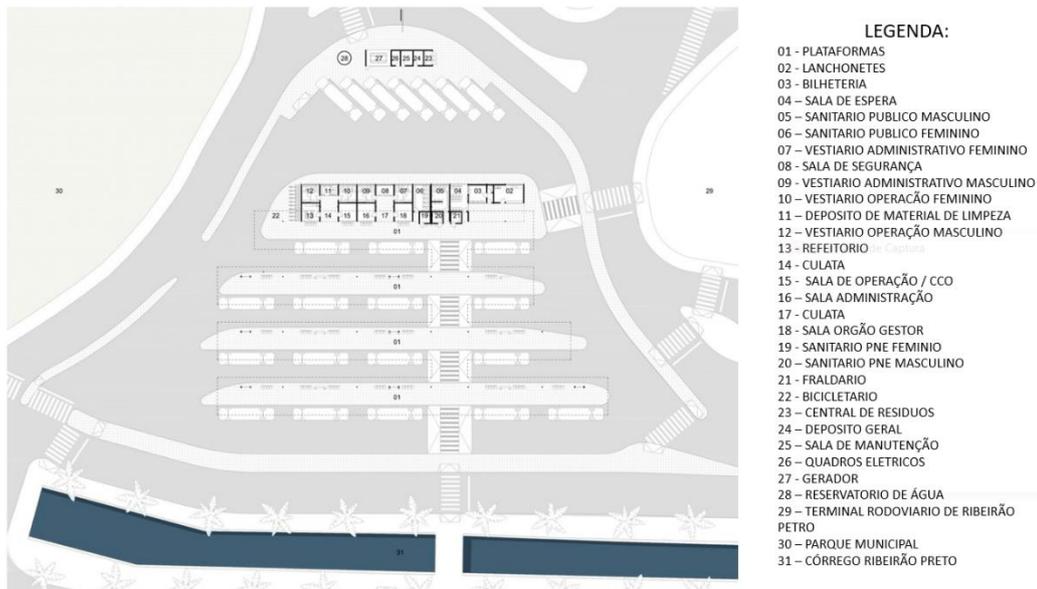
Figura 49 – Planta Baixa

O projeto foi desenvolvido de acordo com os novos parâmetros de qualidade exigida pela cidade, atende cerca de 30 mil pessoas por dia, contam 4 plataformas, 8 pontos de ônibus que comporta 18 ônibus simultaneamente, seu módulo principal possui área de 8 mil metros. O terminal é composto por dependências, como sanitários públicos masculino e feminino (passageiros, motoristas e pessoas com necessidades especiais), fraldário, sala de emissão e recarga de cartões eletrônicos de transporte, sala de espera climatizada, lanchonete, apoio administrativo, refeitório para motoristas, fiscais e demais colaboradores, sala de controle operacional, sala de circuito fechado de televisão, sala de segurança, paraciclos e pátio para frota onde conta com uma edificação que serve de apoio no fundo do terminal, como também é responsável pela estabilidade estrutural do conjunto da cobertura (Figura 49).

Todos estes serviços destinados a população foram aplicados em uma única área, sendo assim toda a plataforma disponibiliza apenas acesso aos transportes e evitando barreiras na circulação, mobilidade e visibilidade, oferecendo uma área plana. Contemplando painéis de mensagens para informações dos horários das linhas, sinalização de parada e circuito de câmeras onde possam monitorar todo funcionamento.

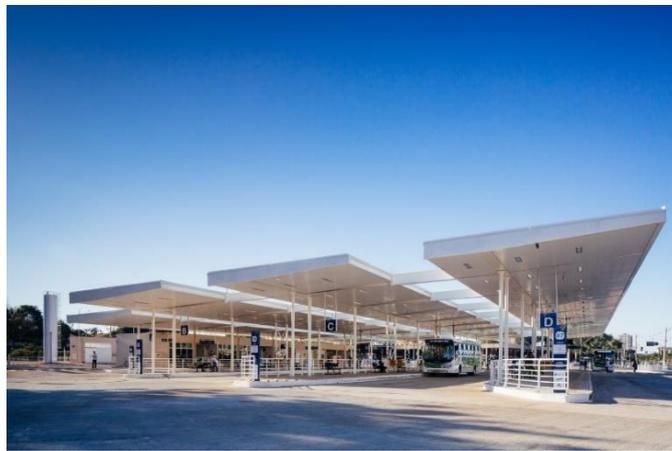
Figura 50 - Cobertura

O projeto do terminal Dra. Evangelina de Carvalho Passig parte de pesquisas de terminais com aspectos mais finos, com cobertura e pilares mais trabalhados, com acabamento, e ampla visibilidade. Partindo de um raciocínio onde cada plataforma contem sua cobertura e estas são conectadas através de vigas, possibilitando planos mais estáveis, não se utilizou pranchas verticais, evitando assim a criação de fechamentos e volumetria mais densa de apoio. Desta forma, aplica-se um formato nas coberturas que ao se aproximarem das principais vias o telhado afina, suavizando a estrutura (Figura 50).

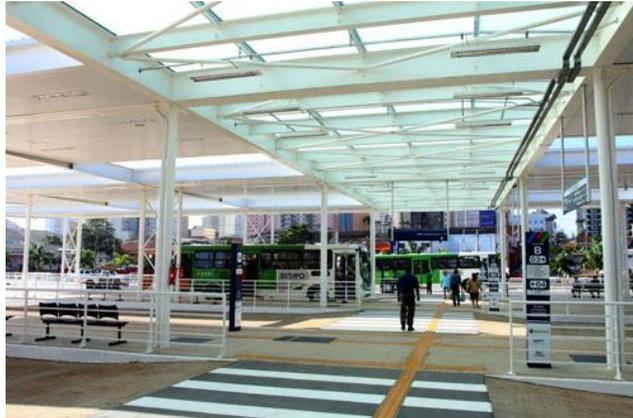
Figura 51 – Lombo faixa para travessia entre plataformas

Segundo Luiz Pompeo Martins quando se tem a percepção do edifício de fora e a leveza que traz, surpreende, e ao surpreender cria-se um momento. Planejando assim um terminal que acolha e possa agregar a dinâmica urbana. Sobre as travessias entre as plataformas foram adotadas lombos faixa onde eleva a faixa de pedestre até a altura da plataforma proporcionando maior segurança aos usuários principalmente as pessoas com mobilidade reduzida ou alguma deficiência (Figura 51).

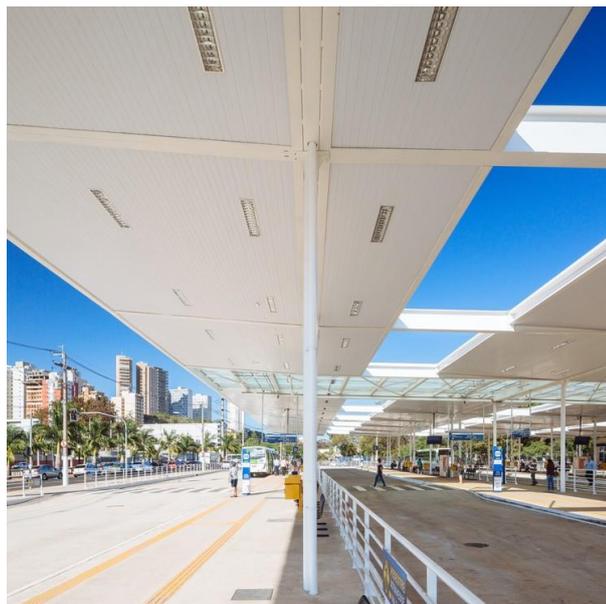
Figura 52 – Cobertura em fibra de vidro

Contendo em toda sua extensão uma cobertura em vidro, criando assim um foco de luz durante o dia, facilitando a visão dos motoristas, gerando mais segurança, auxiliando ainda em manter o espaço limpo visual por oferecer uma boa iluminação. Plataforma composta por sinalização como piso tátil, gradil metálico que separe as plataformas e seus destinos, banco de espera. Aplicando iluminação de forma útil e aproveitando elementos naturais, com uma cobertura mais elevada acarretando melhor circulação de ventilação e proteção solar (Figura 52).

Sendo criada diversas aberturas para a junção desses elementos, o forro sob a estrutura, pontuado pelo sistema de iluminação, compoendo por uma faixa de vidro que cobre toda a plataforma elevada (lombo faixa) para travessia entre as plataformas, com objetivo de melhor visibilidade para os motoristas em caso de travessia dos usuários.

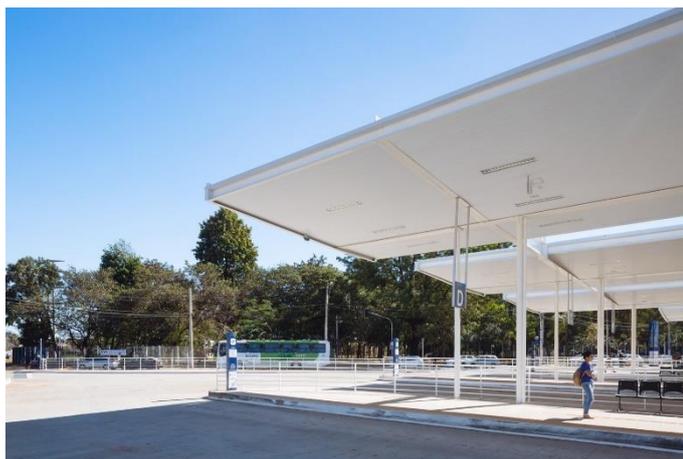
Figura 53 – Cobertura do terminal

Toda sua estrutura foi pensada e desenvolvida com materiais específicos, que oferecem conforto ao usuário e durabilidade a construção, um dos elementos mais marcantes é sua cobertura metálica, elemento que surpreende por sua leveza e elegância justamente por seguir o pensamento de se trabalhar a espessura que se aproxima das vias principais, causando assim delicadeza a construção (Figura 53).

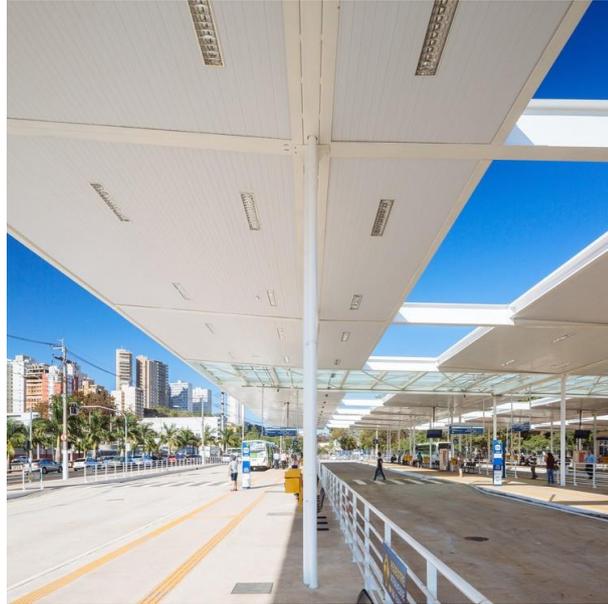
Figura 54 -Pilares em metal para sustentação de cobertura

Apoiada por pilares de seção circulares com apenas 10cm de espessura distribuídos de forma que não se cria nenhum tipo de obstáculo visual. Plataforma composta por sinalização como piso tátil, gradil metálico que separe as plataformas e seus destinos, banco de espera. Aplicando iluminação de forma útil e aproveitando elementos naturais, com uma cobertura mais elevada acarretando melhor circulação de ventilação e proteção solar. (Figura 54)

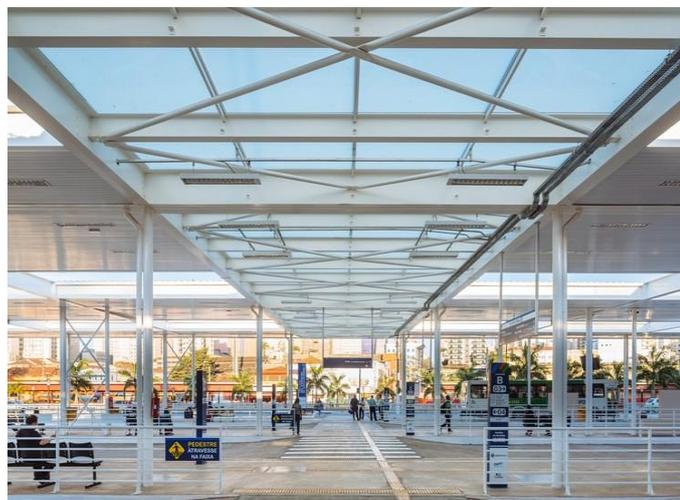
Figura 55– Materialidade utilizada para cria iluminação entre os vãos

Sendo criada diversas aberturas para a junção desses elementos, o forro sob a estrutura, pontuado pelo sistema de iluminação, compoendo por uma faixa de vidro que cobre toda a plataforma elevada (lombo faixa) para travessia entre as plataformas, com objetivo de melhor visibilidade para os motoristas em caso de travessia dos usuários (Figura 55).
