FACULDADE DE ADMINISTRAÇÃO E NEGÓCIOS DE SERGIPE - FANESE
CURSO DE ARQUITETURA E URBANISMO

**REVITALIZAÇÃO ARQUITETÔNICA APLICADA AO TERMINAL JOSÉ
FRANKLIN DE OLIVEIRA SITUADO EM NOSSA SENHORA DO SOCORRO/SE.**

Trabalho final de graduação apresentado à
Faculdade de Administração e Negócios de
Sergipe, como pré requisito para a obtenção do
grau de bacharel em Arquitetura e Urbanismo,
realizado sob orientação do professor
Ítalo Sergio Barros Lima Motta.

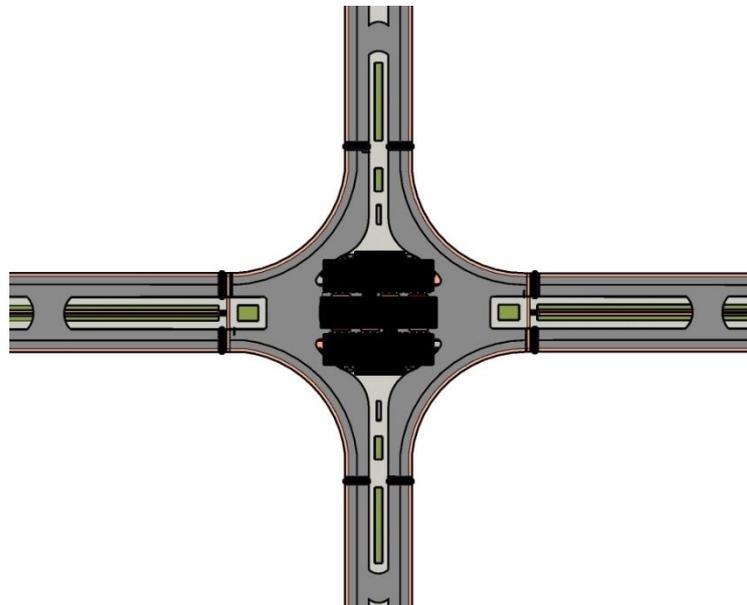
Figura 56 – Vista da implantação dos retornos

De acordo com análise prévia em local de estudo, foi encontrado grande dificuldade em acesso ao terminal, devido sua implantação está em uma rotatória, pois não é possível implantação de elementos que auxiliem na chegada ao terminal como as faixas de travessia, semáforos ou faixas elevadas para este acesso ao terminal por pedestres, através de estudos para melhoria a esse acesso sem interferir grosseiramente a mobilidade no seu entorno nas vias urbanas, tendo como proposta inicial o fechamento da rotatória e criando novo acesso dos ônibus ao termino e aplicando retorno para os carros privados, onde já encontra-se retorno em três das quatro vias que caracterizam o entorno, porém estão em extremidades de acordo com a existência da rotatória, ocorrendo o fechamento deve-se reavaliar a distância aplicada ao retorno, levando em consideração que não seja uma distância que venha a criar engarrafamentos e conflitos ao trânsito. Sendo assim aplicando a junção das extremidades da rotatória com o canteiro central existente nas avenidas que dão direção às entradas existentes, onde com aplicação de faixas de pedestres para travessia, com auxílio de semáforos que portem o dispositivo sonoro para uma travessia segura para todos usuários (Figura 56).

Estes retornos são sugestivos em um espaço que disponibilize um passeio seguro e uma área de entrada confortável, com área. Com isso foi elaborado uma nova entrada que engloba uma estrutura retangular, dando continuidade a estrutura, e baseando-se e, referência ao Pavilhão do UNA, que traz um desenho retangular com um cobertura metálica, nesse volume retangular ainda encontrando todos os serviços oferecidos no terminal, como o acesso com catracas junto a guarita que desenvolve o controle do espaço, uma área de atendimento, deposito e copa para utilização dos funcionários que estão a serviço do terminal e nas extremidades sanitários públicos feminino e masculino ambos disponibilizando cabines acessíveis (Figura 57)

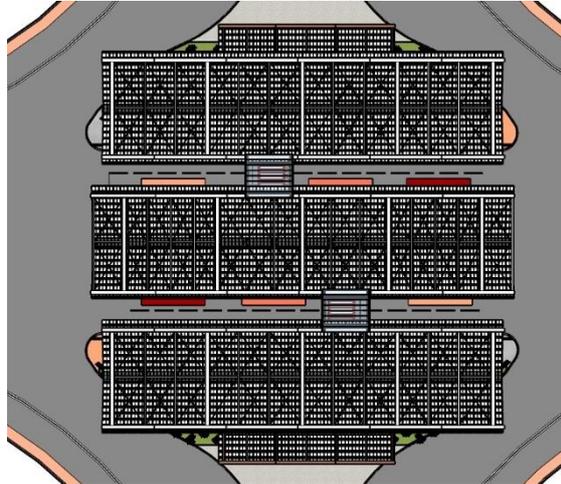
Figura 58 – Cobertura

Para a cobertura foi desenvolvida a proposta onde se completa assim protegendo toda a extremidade do terminal, e não somente a plataforma de embarque como se encontra hoje. Seu desenho foi pensado com a inclinação das telhas invertidas, auxiliando também na proteção solar devido a localização para o norte, e tendo o índice de insolação na área contraria, assim oferecendo um conforto melhor, criando um caimento que se unem nos pilares ocorrendo o reaproveitamento das águas pluviais, cobertura é sustentada por pilares onde contem encanação no seu eixo realizando a coleta desta água para reabastecer os reservatórios dos sanitários, oferecendo assim uma sustentabilidade e economia. Com o intuito desse reaproveitamento das águas pluviais, e oferecendo melhor conforto térmico e acústico, foi escolhido o tipo de telha sanduiche com forro, pela aplicação invertida apresenta um acabamento bem feito, sem necessidade de outros materiais aplicando um ambiente visualmente limpo, todo o a sua

sustentação foi completada com peças metálicas, sendo pensada na área que é cercada por manguezais e rios, para uma melhor durabilidade (Figura 58)

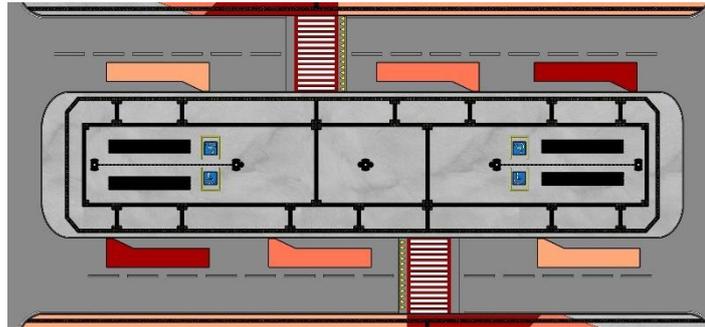
Figura 59 – Plataforma embarque/desembarque

Atualmente o terminal conta com todos seus serviços aglomerado em uma única plataforma, prejudicando visualmente a estadia dos usuários, e deixando a desejar uma melhor organização e distribuição dos mesmos, de acordo com o que foi visto na referência, optando por uma plataforma livre de barreiras, contendo apenas áreas informativas, bancos de esperas, pilares para coleta de águas pluviais com dimensionamento leve, sem pesar, oferecendo assim uma área que trabalhe em junção com o entorno, sendo que não existe nenhuma construção verticalmente muito pesada ou fora dos dimensionamentos, por conter muitas áreas residências e comércio com estrutura baixa. Por mais que seja uma obra com altura consideravelmente alta houve um cuidado em não aplicar uma altura que fugisse da realidade atual, com isso nas entradas procurou-se apresentar uma cobertura com menor inclinação e mais baixa, que chamasse atenção na sua verticalidade, uma volumetria retangular, apresentando os principais serviços como atendimentos, e sanitários, deixando a plataforma livre e criando uma área destinada a lanchonetes (Figura 59)

Após distribuir os setores, obteve uma plataforma mais limpa visualmente com áreas livres para permanência, com a cobertura adequada tendo o suporte devido para um elemento

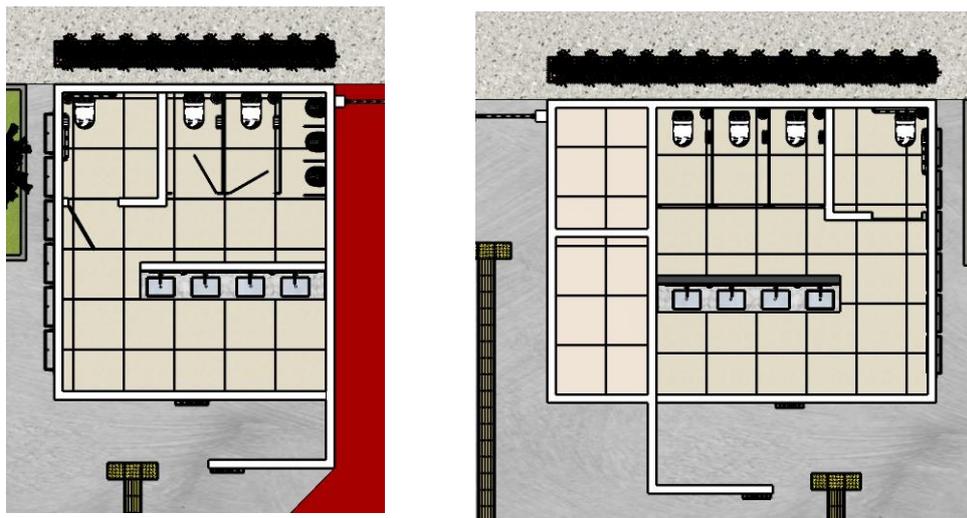
Figura 60 – Planta Baixa sanitário Feminino e Masculino

Os sanitários receberam uma nova paginação, não somente na localidade, mas as dimensões, seguindo as necessidades e a normativa, sendo feito no sanitário masculino a inclusão de mictórios, uma cabine PNE e duas cabines comuns, todas dotadas de portas, papelreira e lixeira, suas divisórias em granito preto. O acesso ao sanitário contém uma parede que impossibilite a visualização de fora, oferecendo mais conforto para quem esteja utilizando os sanitários, a bancada de pias encontra-se na entrada, criando-se tipo um lavabo, não sendo necessário a entrada total ao banheiro para o usuário que deseje apenas utilizar as pias. Nos sanitários femininos seguiram o mesmo desenho e dimensionamento, sendo uma cabine PNE e três cabines comuns, com o mesmo desenho da entrada e a bancada de pias (Figura 60).

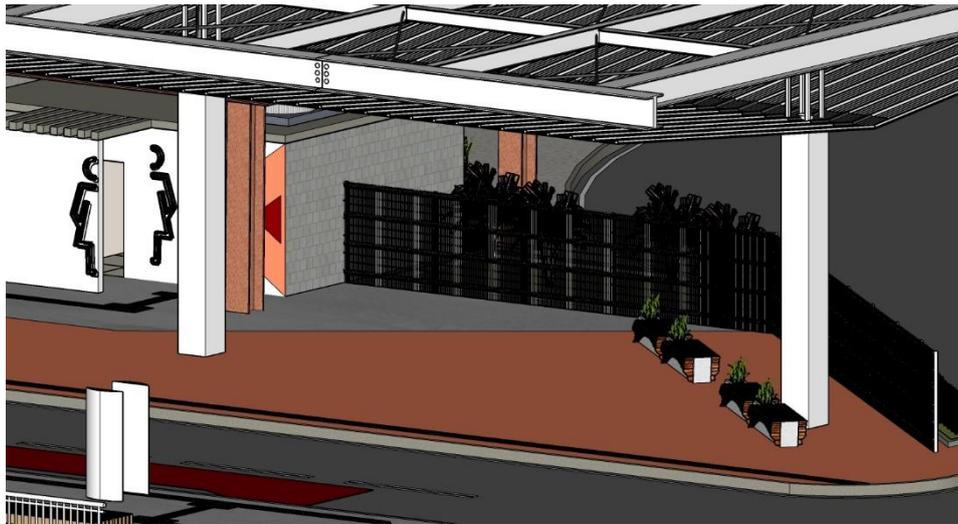
Figura 61 – Área de convívio

como o terminal, com isso consegue ter um melhor reaproveitar dos espaços, podendo ainda criar uma área de permanência onde quem vá ao terminal para resolver ou ter algum atendimento consiga aguardar, a mesma área pode ser utilizada para usuários fumantes ou até mesmo um transporte coletivo que venha a ter sua espera mais longa. Esta área é coberta e possui bancos (Figura 61).

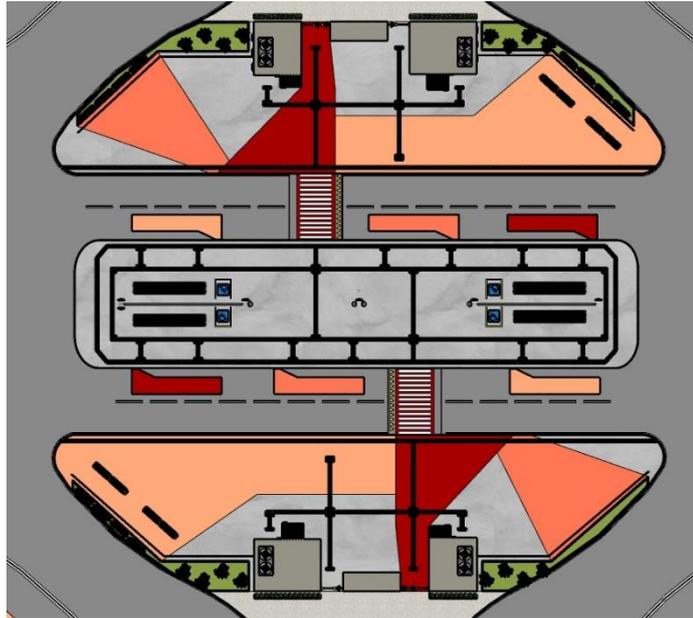
Figura 62 – vista das cores utilizadas

Todas as cores utilizadas foi estudada para um ambiente aberto, que ao se aplicar não cria-se uma poluição visual, sendo essas cores utilizadas também para uso direcional, criando caminhos alertando aos usuários suas indicações, cansando ainda com o piso tátil (alerta ou direcional) ao entrar no terminal o tom bordo indica a passagem para a plataforma, direcionando o usuário até a lombada, para uma travessia segura, as cores secundárias sendo um vermelho tomate indicando área das lanchonetes e entradas dos sanitários com o piso tátil, e uma laranja claro a área de espera (Figura 62).
