**PATOLOGIAS EM FACHADAS:**

**UMA COMPARAÇÃO ENTRE MÉTODOS DE INSPEÇÃO TRADICIONAIS E DA  
INDÚSTRIA 4.0**

**Trabalho de Conclusão de Curso apresentado ao Curso de Engenharia Civil da Fanese – Faculdade de Administração e Negócios de Sergipe, como requisito final e obrigatório para obtenção do Grau de Bacharel em Engenharia Civil.**

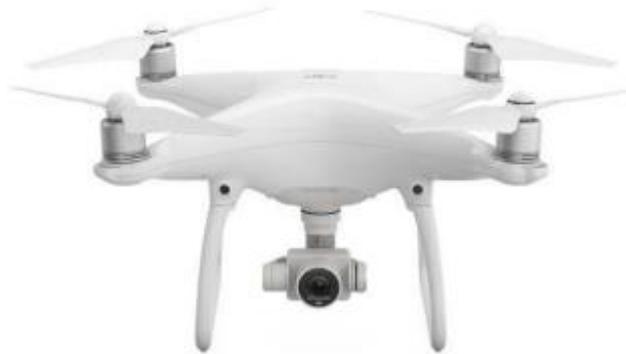
Podemos então afirmar que a inspeção seria uma classe de ensaio não destrutivo, realizada por profissional capacitado capaz de fornecer dados tomados através de visualização que visa garantir a qualidade de um serviço ou produto o qual é a porta de entrada para a execução ou não de outros ensaios. Alguns equipamentos podem até ser usados tais como, lupas de pequeno aumento, boroscópio, câmeras de televisão e também os VANTs, conforme a figura 1.

**Figura 1 – Modelo de drone multirrotor**

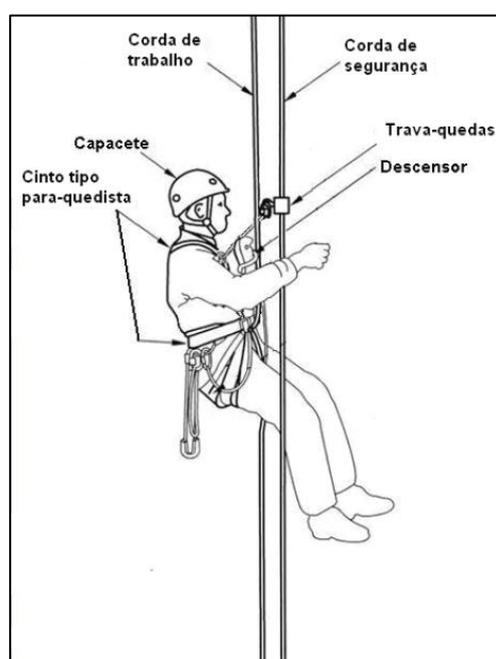
Denominado também por rapel ou acesso por corda, o alpinismo industrial é uma tecnologia de execução de trabalho em altura em obras de construção civil, que permite aos trabalhadores alcançarem locais de difícil acesso, sem a alternativa do uso de estruturas de apoio, como: andaimes, plataformas elevatórias ou bailéus, que apresentam uma condição de acesso muito limitado. É um método alternativo para a inspeção, manutenção e reparação de fachadas de edifícios e outras estruturas industriais e residenciais (Prometalepis, 2018), como mostra a figura 2.

**Figura 2 – Sistema de acesso por corda**

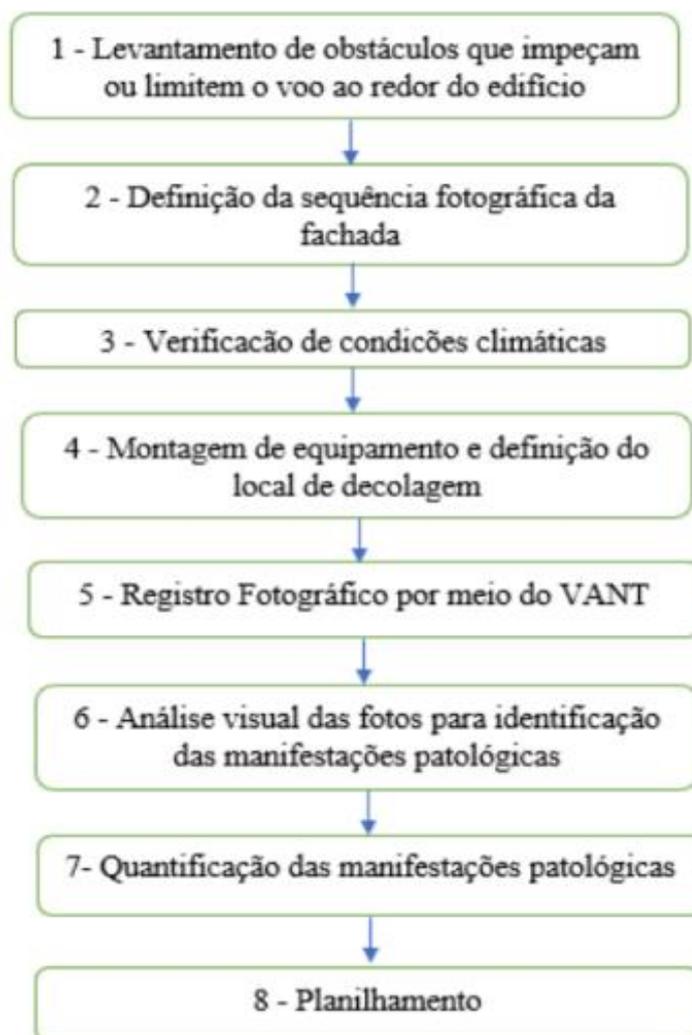
planilhamento dos resultados (Slosaski, 2021). Na Figura 3 é apresentado o fluxograma das etapas de execução de uma inspeção com drone.

**Figura 3. Etapas da inspeção com VANT**

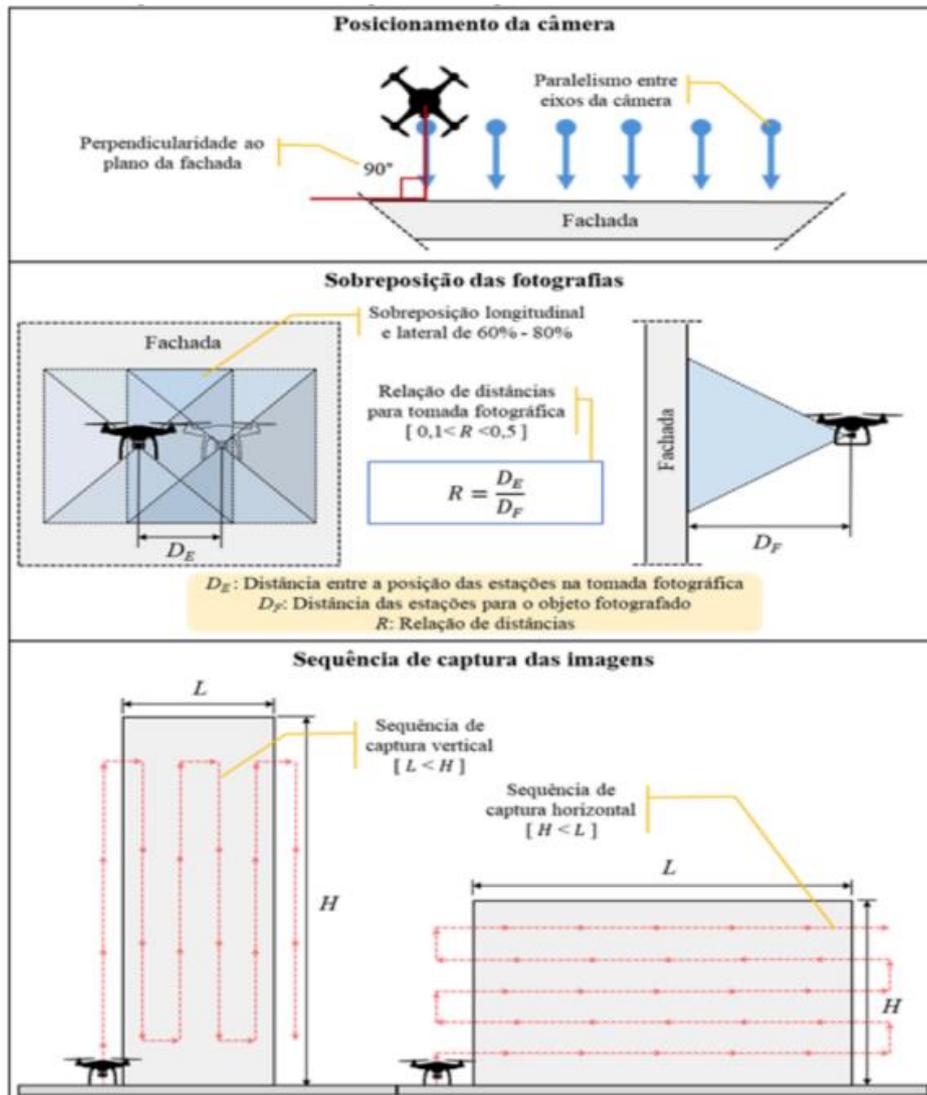
A inspeção de fachadas com o auxílio de VANT necessita de protocolo bem definido com informações e procedimentos claros. Ruiz et al. (2021), propuseram um protocolo de inspeção com VANT que considera principalmente variáveis como áreas de sobreposição entre as fotografias de aproximadamente nos sentidos longitudinal e lateral das faixas de voo, a distância da estação para a fachada e a distância entre as estações na tomada fotográfica tanto no sentido vertical quanto no sentido horizontal. Na Figura 4 consta um resumo ilustrativo do protocolo de captura de imagens no processo de inspeção proposto por Ruiz et al. (2021).

Figura 4. Protocolo de captura de imagens de fachada utilizando VANT

Percebe-se na Figura 3, que o protocolo e captura de imagens está bem definido e que “cobre” toda a área relativa à fachada do edifício. Além disso, informações importantes para o processamento de imagens, tal como o percentual de sobreposição e a distância entre o VANT e a fachada, são disponibilizadas quando utilizamos esse protocolo.

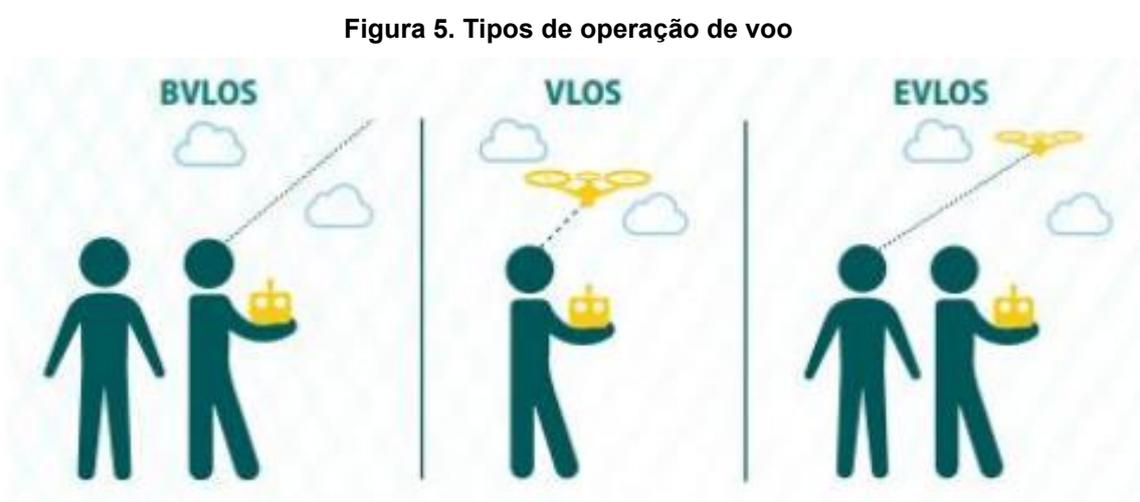
- *Visual Line-Of-Sight (VLOS)*, que significa Linha de Visão, onde o piloto mantém o contato visual com a RPA. Esta é a operação de voo mais realizada, sendo inclusive a utilizada em inspeções prediais;
- *Extended Visual Line-Of-Sight (EVLOS)*, traduzido para o português como Linha de Visão Estendida, onde o piloto mantém contato visual com auxílio de lentes ou de outros equipamentos e de observadores;
- *Beyond Visual Line-Of-Sight (BVLOS)*, em português Além da Linha de Visão, onde o RPA fica fora do alcance visual, mesmo com o auxílio de um observador. Para esta operação é necessário se ter uma licença especial.

Estas operações de voo podem ser melhor compreendidas através da observação da Figura 5.

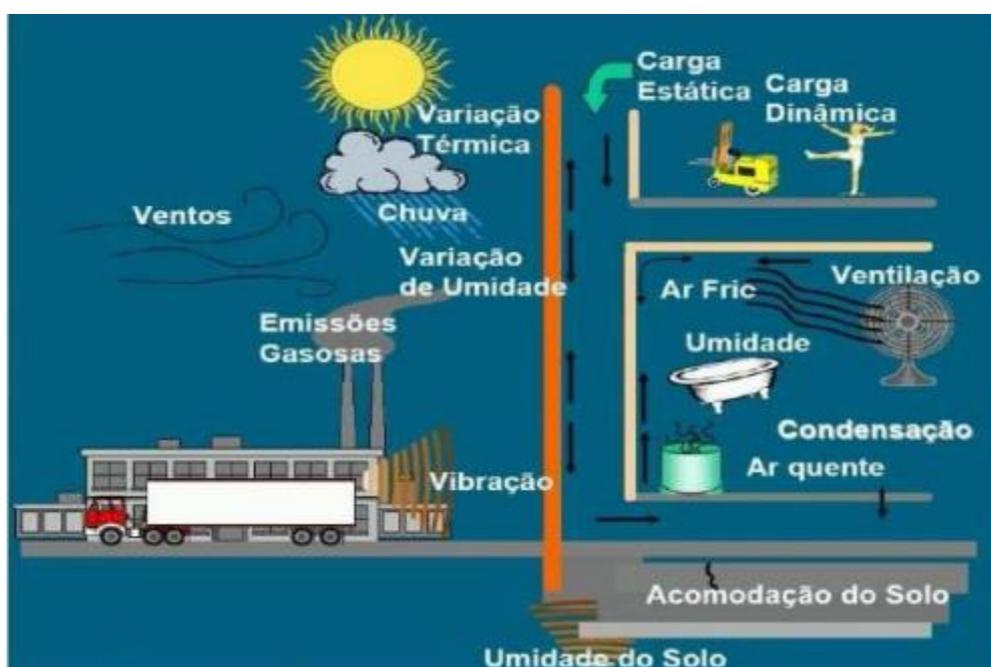
É importante salientar que as superfícies das edificações estão sujeitas a diversos tipos de pressão (estáticas e dinâmicas), o que contribui para o surgimento de patologias. A Figura 6 representa os elementos atuantes nas fachadas dos edifícios.

**Figura 6. Elementos atuantes nas fachadas de edificações**

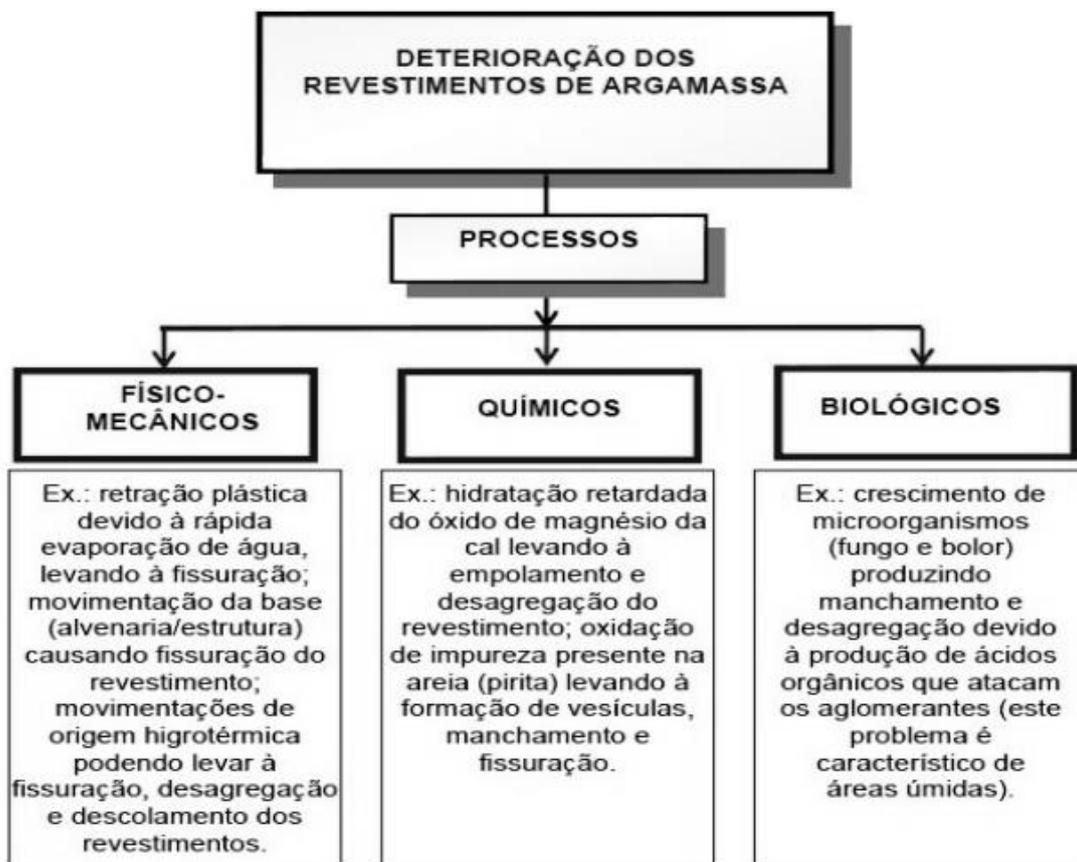
A Figura 7 mostra uma classificação dos processos de deterioração dos revestimentos de argamassa, com exemplos de causas típicas associadas a eles.

**Figura 7. Processo de deterioração de revestimentos argamassados**

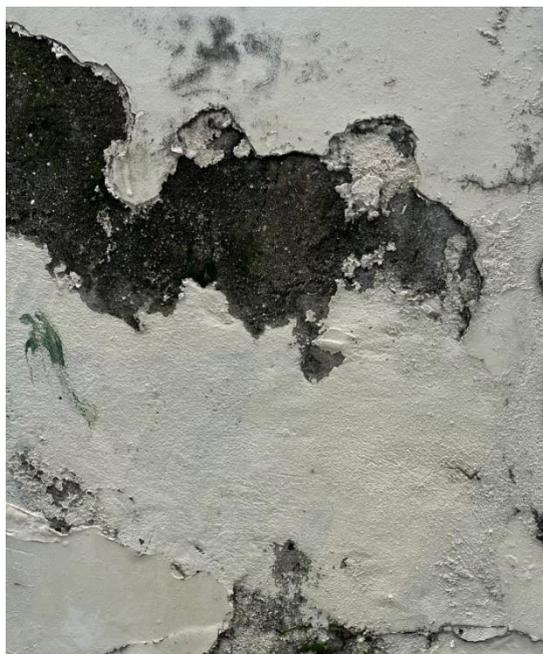
Para Petrucci (2000), considera que a orientação da fachada tem papel importante em relação a incidência de chuva, quando esta está associada a ventos. Segundo o autor, as fachadas expostas aos ventos receberão maior quantidade de chuva que aquelas não expostas e que a incidência de chuva não é a mesma em toda a fachada, existindo inicialmente uma incidência maior no topo e nas esquinas de faces expostas. A figura 9 apresenta alguns dos resultados causados pela infiltração no revestimento por pintura.

**Figura 9 - Degradação com descolamento do revestimento devido a infiltração de água na fachada**

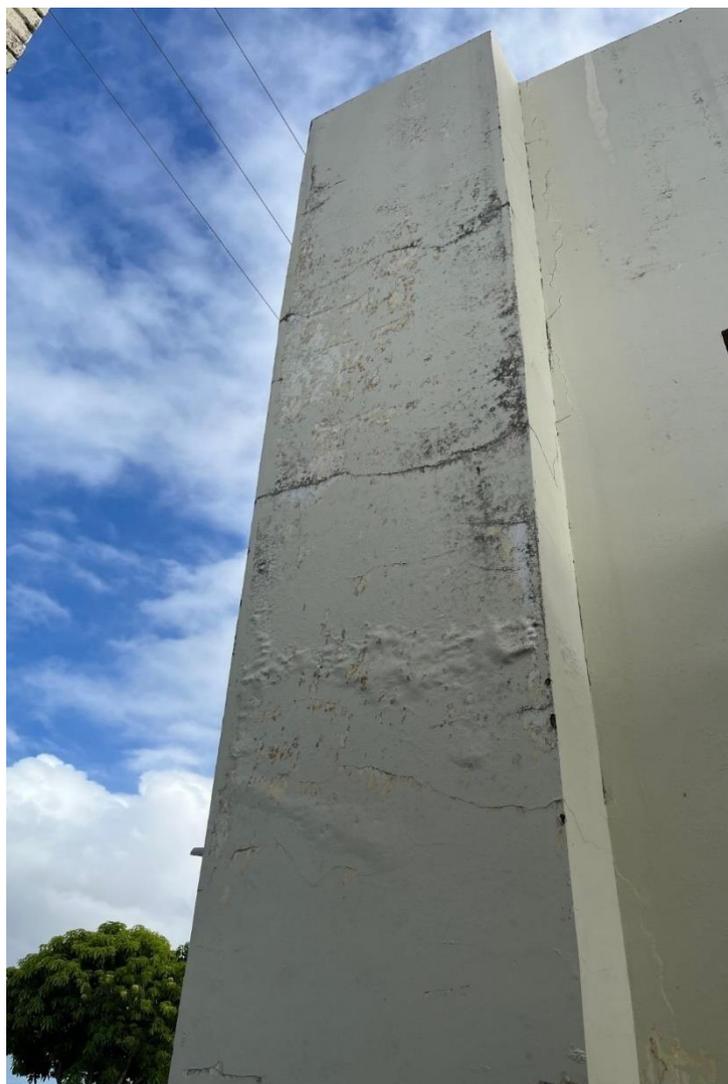
Conforme a autora o termo “bolor” é utilizado para designar o crescimento de fungos filamentosos sobre um dado substrato, causando manchas geralmente escuras de tonalidade preta, marrom e verde. Em menor frequência aparecem as manchas claras esbranquiçadas ou amareladas. A figura 10 apresenta variados tipos de “bolor”.

**Figura 10 - Edificação com diversos tipos de bioterização**

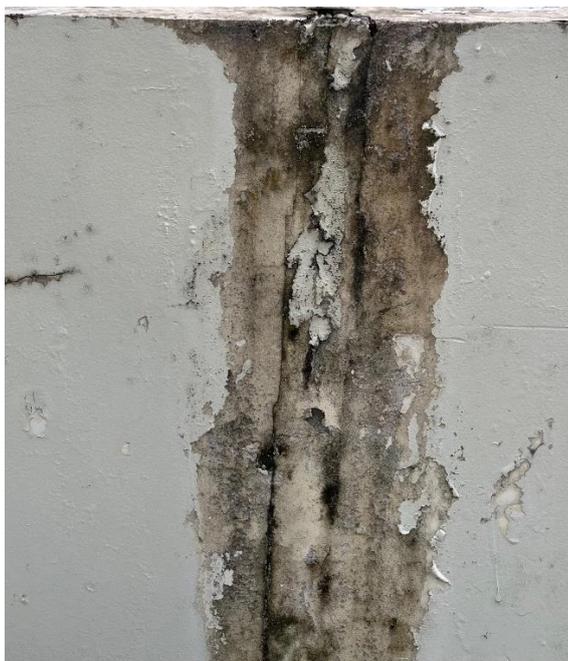
De acordo com o autor, quanto menor a espessura dos poros, maior será o poder de sucção. O material, ao ter seus poros preenchidos com água, aumenta de volume, e diminui à medida que perde água por evaporação. O resultado desta expansão e contração por higroscopicidade, pode causar a fadiga do material, causando fissuras similares às decorrentes de variação térmica, como mostram as figuras 11 e 12.

**Figura 11 - Fissuras decorrentes da retração da argamassa provocada pela falha da pintura e exposição contínua da parede a água da chuva**

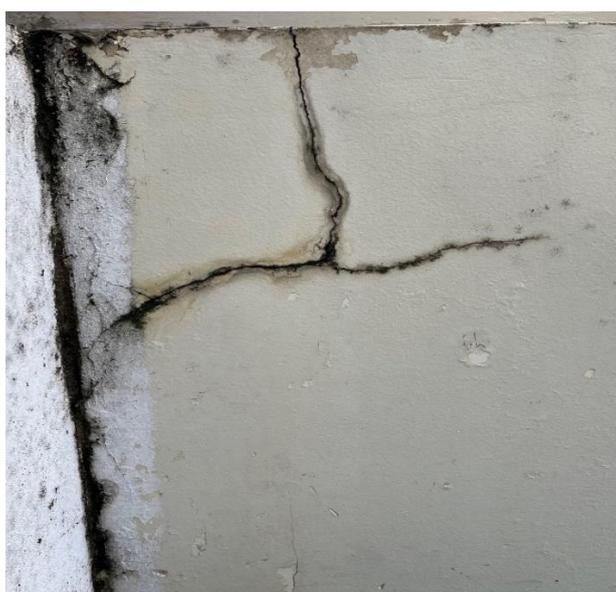
**Figura 12 - Fluxo de água interceptado no peitoril da janela onde escorre lateralmente, provocando a fadiga do reboco desenvolvendo sua fissuração**

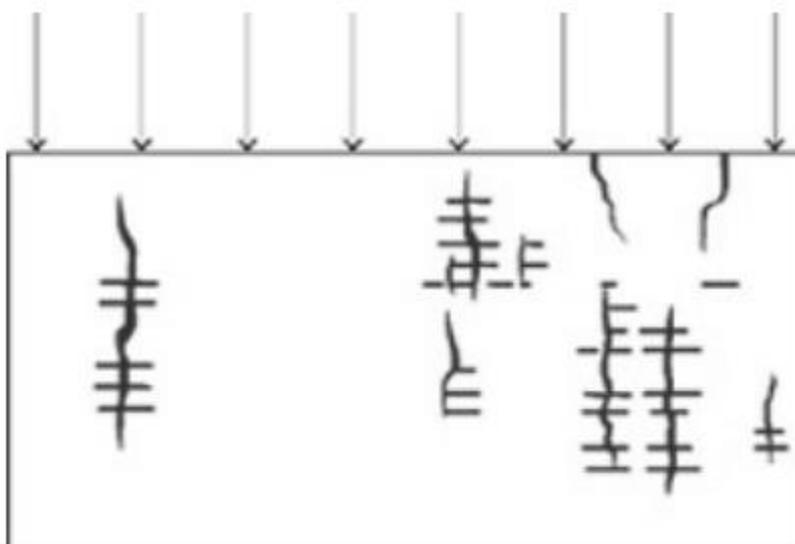
As configurações típicas das fissuras causadas por sobrecarga são apresentadas na figura 13.

**Figura 13 - Fissura típica de alvenaria causada por sobrecarga vertical**

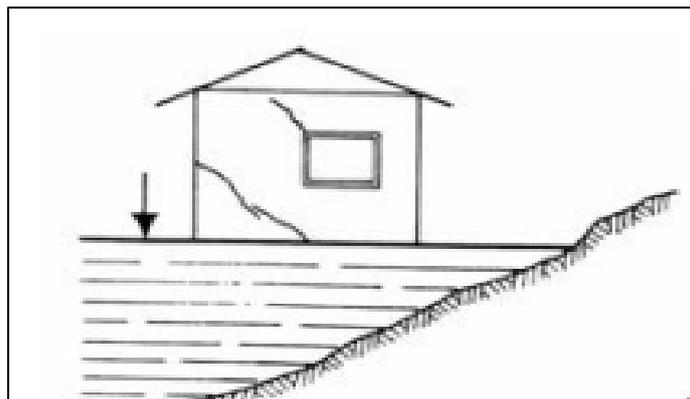
**Figura 14 - Recalque provocado geralmente em solo pouco compactado**

Ainda segundo Thomaz (1989), de maneira geral, estas trincas e fissuras são inclinadas, assemelhando-se algumas vezes aquelas provenientes da deflexão de componentes estruturais, mas geralmente são maiores, “deitando-se” em direção ao ponto onde ocorreu o maior recalque. As figuras 14 e 15 apresentam dois exemplos de situações que podem causar movimentos na fundação e conseqüentemente ocasionar trincas e fissuras.

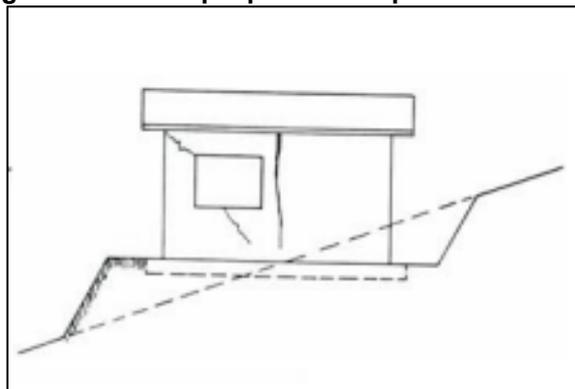
**Figura 15 - Recalque provocado por corte e aterro**

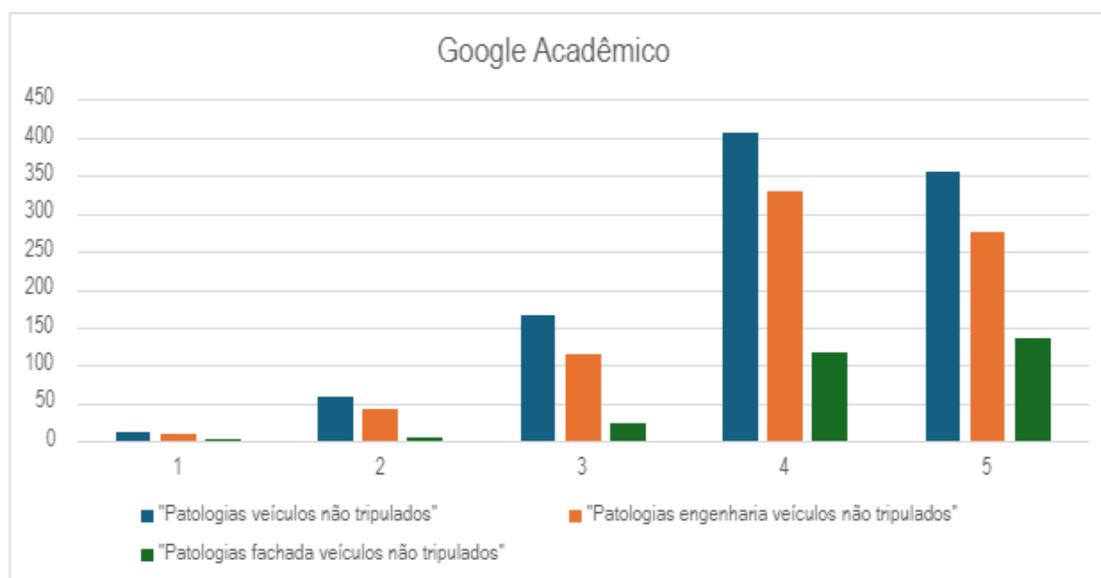
**Gráfico 1. Distribuição temporal das pesquisas sobre o uso de veículos não tripulados no Google Acadêmico**

Nota-se um crescimento contínuo na produção acadêmica no período levantado, contudo existe uma queda à medida que a pesquisa vai ficando mais específica à área (construção civil) e à modalidade (veículos não tripulados). Supõe-se que ao utilizar o tema "Patologia veículos não tripulados" tenha-se tido como resultado muitas pesquisas na área de medicina, visto que a tecnologia já é bastante utilizada para pequenas cirurgias há mais tempo, enquanto para a área de construção civil a regulamentação dela é mais recente.

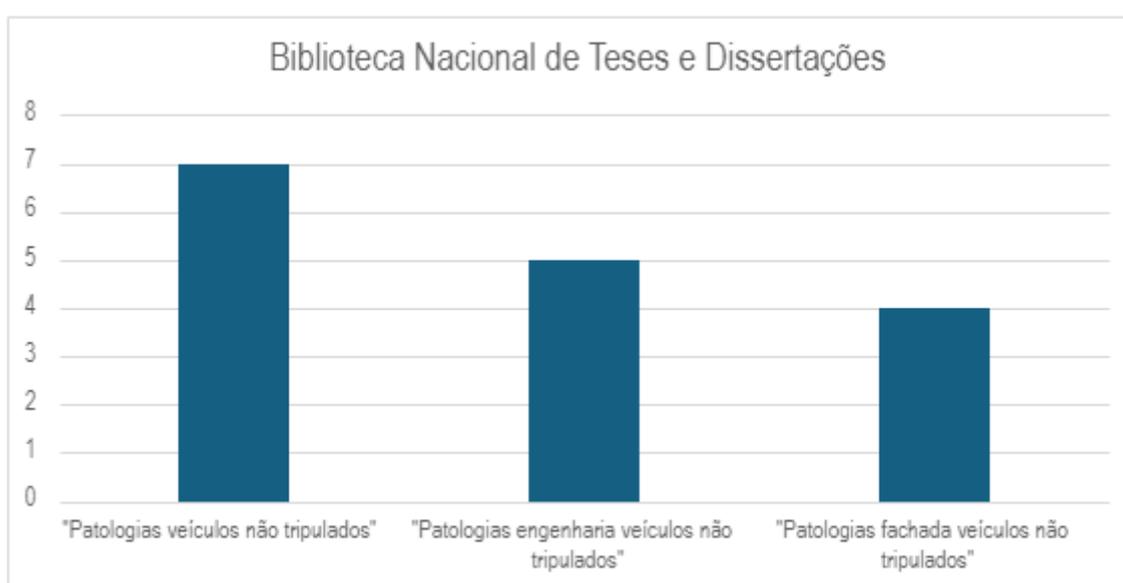
**Gráfico 2. Distribuição temporal das pesquisas sobre o uso de veículos não tripulados na Biblioteca Digital de Teses e Dissertações**

Nota-se o mesmo comportamento de queda que a pesquisa anterior quando os termos pesquisados são mais específicos, contudo, o destaque é para o pequeno volume de produção intelectual sobre o tema. Isso se deve, provavelmente, à falta de interesse em parcerias entre as universidades e as empresas privadas (detentoras da tecnologia), o que, para a indústria da construção civil é muito ruim, visto que os centros acadêmicos são os produtores de conhecimento aplicado.

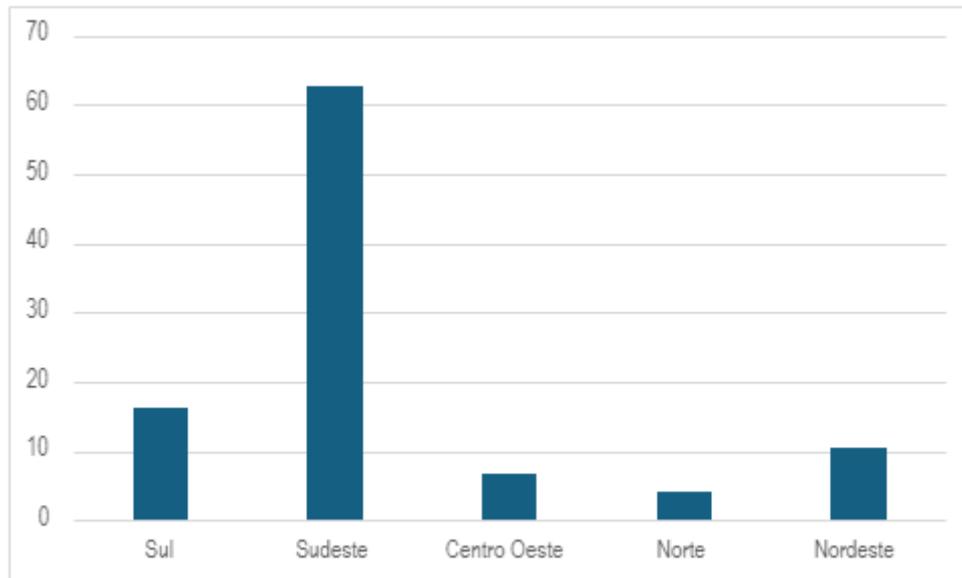
A análise do critério de segurança é feita a partir de dois eixos: quantidade de acidentes de trabalho em altura e impactos previdenciários desse tipo de acidentes. Ao analisar a quantidade da acidentes de trabalho em altura percebe-se um maior número de registros na região sudeste, que se apresenta como responsável por 62,66% dos casos registrados (120.524 casos) no período compreendido entre 2012 e 2017 (ODSST, 2018).

**Gráfico 3. Acidentes de trabalho por altura distribuído por Região entre 2012 e 2017.**
